**Evaluación de multiamenazas como
fundamento de la gestión**

Evaluación de multiamenazas como fundamento de la gestión¹

1. Informe de misión científica postdesastre en Atacama.

Ciudades de Chañaral, Diego De Almagro y Taltal.

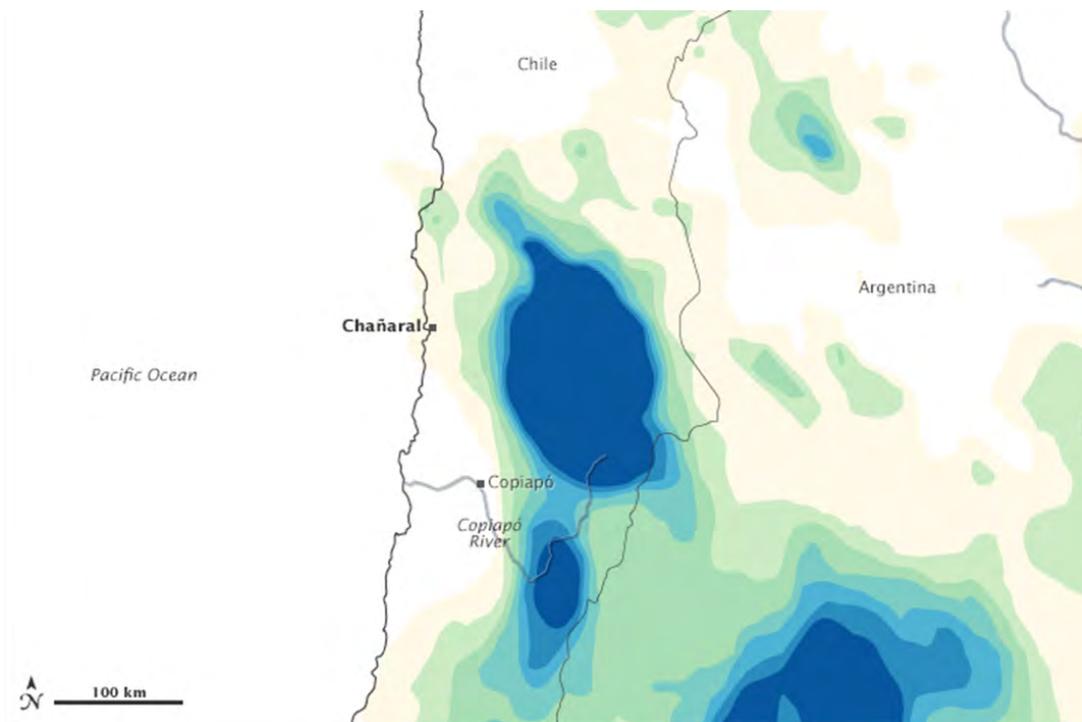
Figura 1: Distribución espacial de la precipitación del evento del 24-26 de marzo
Fuente: Multi-Satellite Retrievals for GPM (IMERG), Global Precipitation Measurement mission.

Existen otras estimaciones espaciales de la precipitación, las cuales son obtenidas utilizando percepción remota. En particular existe un producto remote denominado Integrated Multi-Satellite Retrievals for GPM (IMERG), de la iniciativa Global Precipitation, que combina estimaciones remotas y mediciones mensuales en terreno de la precipitación. La siguiente ilustración presenta las estimaciones de precipitación para el evento bajo análisis. Ésta muestra los núcleos principales del eventos ubicados al sur-este de Copiapó y al Este de Chañaral, donde se encuentran los aportes de cabecera del río Salado. En ambos sectores se estima que cayeron más de 75 mm de lluvia, ocurriendo esto principalmente en un área espacial significativamente grande en la parte norte de la cuenca del río Copiapó (contribución a la quebrada Paipote) y en la cabecera del río Salado.

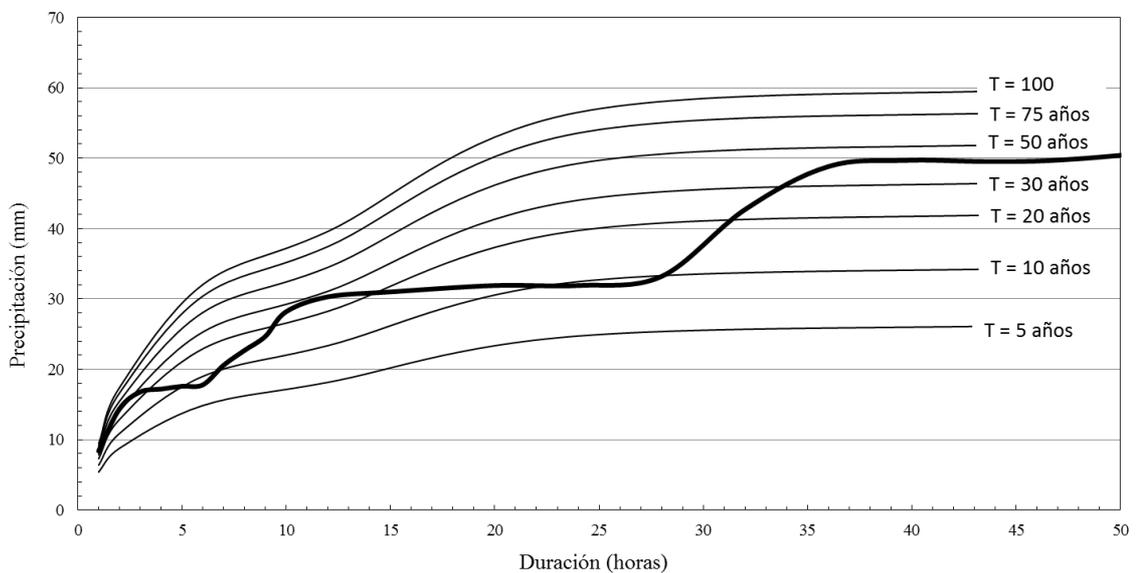
Figura 2: Curvas PDF y evolución de las horas más lluviosas para el evento en estudio
Fuente: Estación Pastillo, Cuenca Río Copiapó.

Es interesante comparar el comportamiento de todo el evento de precipitación con los valores máximos esperables para distintas duraciones y periodos de retorno. La figura 2 presenta las curvas de Precipitación-Duración-Frecuencia en la estación Iglesia Colorada (1500 msnm), las que indican las magnitudes de lluvia acumulada para distintas duraciones según su periodo de retorno. A las curvas se le agrega la precipitación acumulada consecutiva

máxima del evento obtenidas en la estación de Pastillo (1300 m). Así entonces, en la hora más lluviosa de la tormenta cayeron 8 mm, en las dos horas consecutivas más lluviosas cayeron 15 mm, en las 10 horas más lluviosas cayeron 29 mm, y así sucesivamente.

El gráfico muestra entonces como en sus tres horas más lluviosas este evento superó lo observado en promedio cada 30 años. Para duraciones más largas las magnitudes son luego similares a las observadas cada 10 – 20 años. Sin embargo, para 10 horas, la precipitación caída es nuevamente del orden de la tormenta de 30 años de periodo de retorno, y para duraciones de más de 36 horas, el evento tiene un periodo de retorno cercano a 50 años. Los registros muestran que básicamente no existen lluvias de más de 2 días de duración. Por otra parte (no se muestra en la figura) la lluvia total entre el 24 y el 27 de marzo fue de casi 65 mm, lo que significa una situación muy especial en la región.

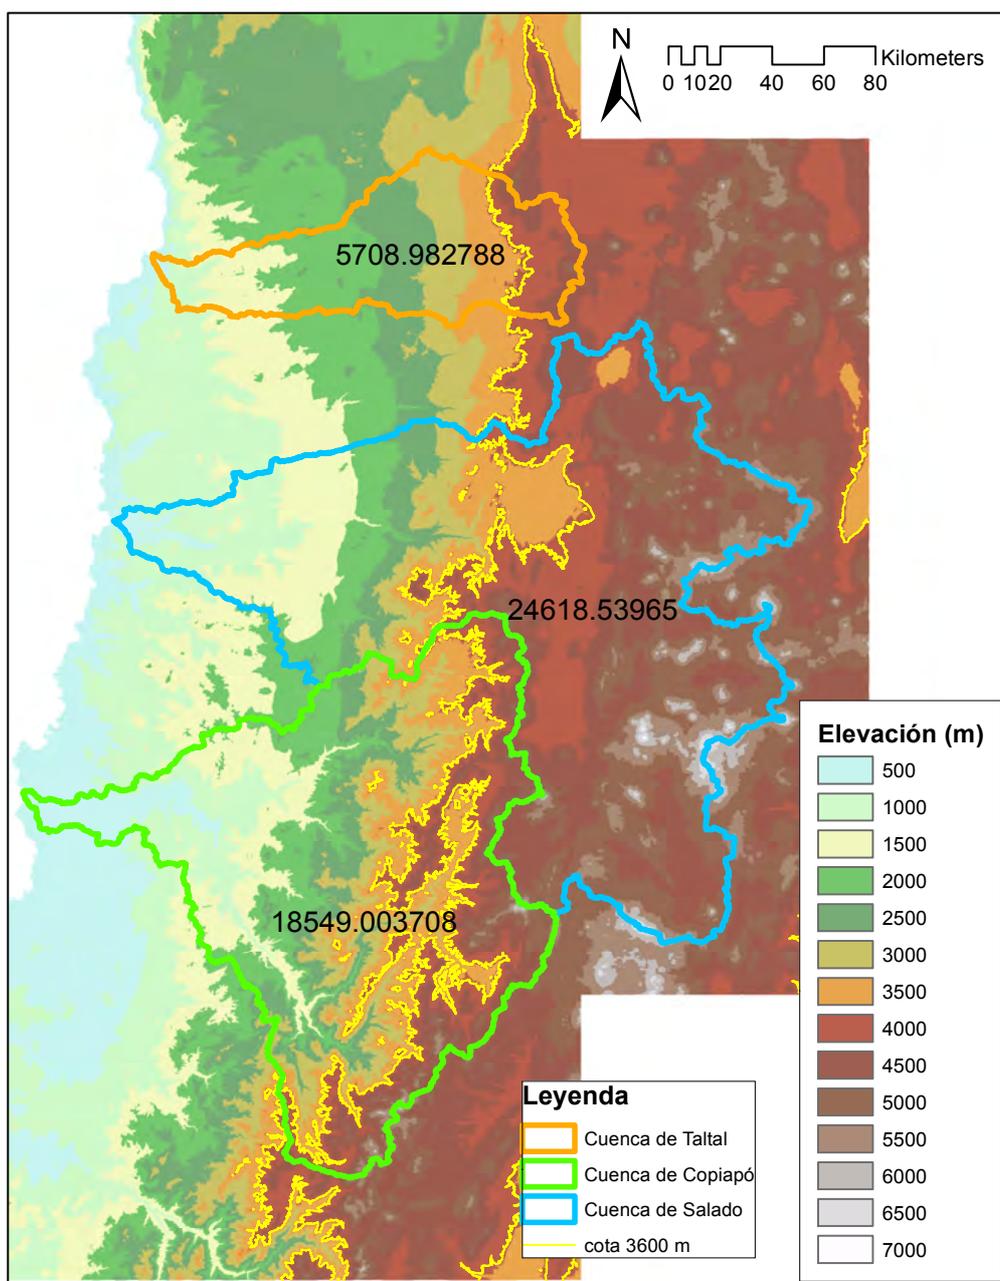
Figura 3. Distribución de cuencas que drenan hacia las áreas afectadas por las inundaciones. De norte a sur, Cuenca de Taltal, Cuenca del Río Salado y Cuenca del Río Copiapó. Los números en negro insertos representan el área en km². Fuente: Elaboración propia.

En la figura 3 se presenta las áreas de las cuencas aportantes hacia Taltal, Chañaral y Copiapó. Es en estas áreas aportantes donde se transforma la precipitación en escorrentía, generándose los flujos que significan las crecidas e inundaciones observadas. Se hace notar que la estimación de la cuenca aportante al río Salado a partir de un Modelo Digital de Terreno sobreestima la definida por la Dirección General de Aguas. Esto ocurre porque hay zonas planas o deprimidas hacia el interior que podrían no formar parte de la cuenca, las que al ser corregidas (i.e. elevadas artificialmente) para otorgarle una salida a su drenaje, si pasan a hacerlo. Se debe revisar en detalle si esta situación está ocurriendo, aunque aún de ser así, el área aportante a Chañaral sigue siendo extremadamente grande (~7.600 km²).

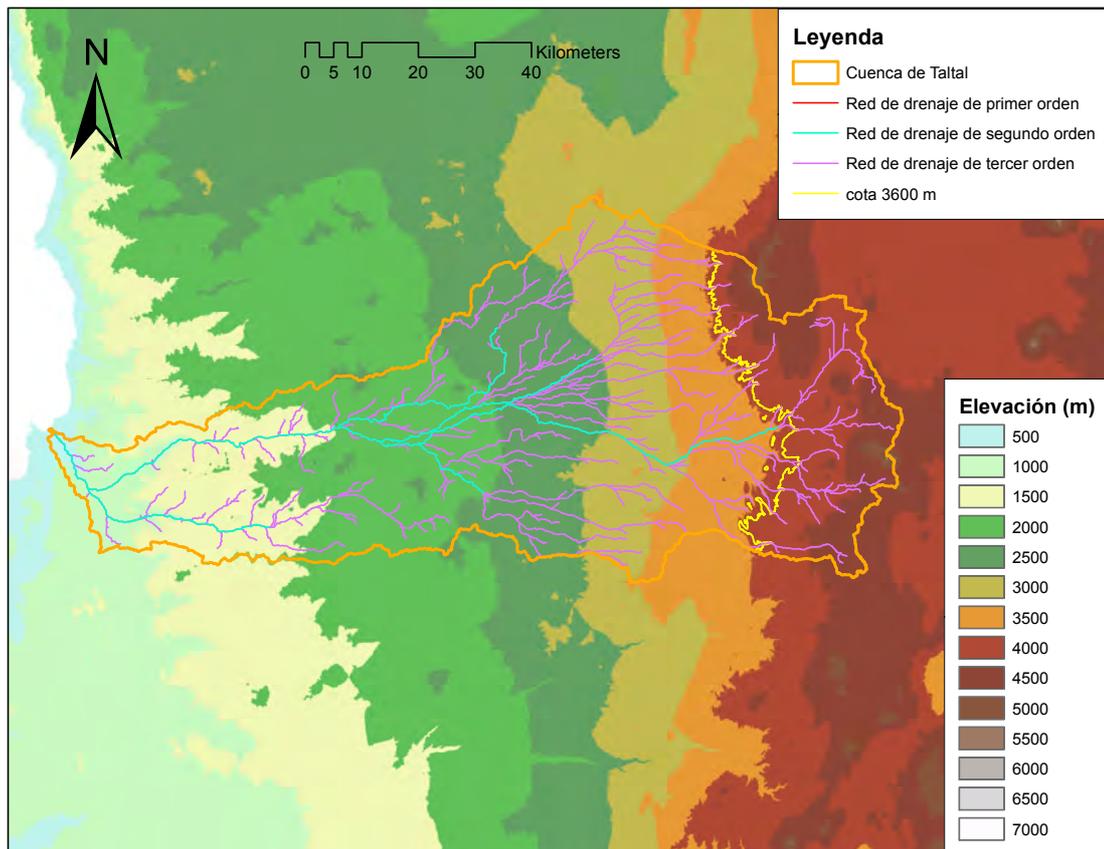
Figura 4. Cuenca y red de drenaje de Taltal, curva de nivel en amarillo cota de 3.600 m.s.n.m., que representa la isoterma de 0° para este evento. Fuente: Elaboración propia equipo de Gabriel González UCN.

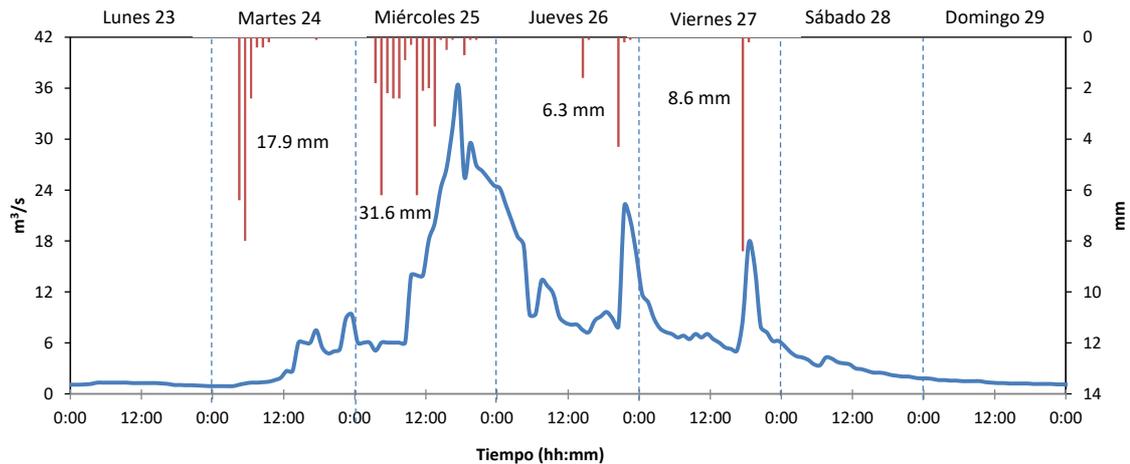
Figura 7 Histograma de precipitación e hidrograma observado en estación Pastillo (DGA), río Copiapó. Fuente: elaboración propia.

De la Figura se observa que las precipitaciones ocurrieron durante 4 días seguidos, algo muy inusual para la zona. La precipitación total en esta estación es de 64.4 mm, la cual se dividió en 4 sub-eventos de 17,9, 31,6, 6,3 y 8,6 mm, ocurridos con un tiempo seco entre ellos de más de 15 horas. El hidrograma de respuesta refleja estos cuatro subeventos, aunque en forma distinta según el momento en que ocurren. El primer subevento, pese a ser el segundo en magnitud y contar con intensidades importantes durante 2 horas (7,2 mm/h), produce caudales bastante bajos dada las condiciones iniciales de sequedad de la cuenca.

Este subevento significó humedecer el suelo y reducir su capacidad de control de las precipitaciones que cayeron posteriormente. La segunda parte de la tormenta ocurrida desde la madrugada del miércoles 25 hasta la noche del mismo día es la que más volumen de agua significó. Este subevento sobre el suelo húmedo produjo caudales mucho mayores, llegando a un máximo de más de 36 m³/s. Finalmente en los días jueves 26 y viernes 27 de marzo ocurren dos pulsos cortos, pero bastante intensos que originaron crecidas instantáneas bastante grandes de 21 y 18 m³/s respectivamente. Se puede ver que el tiempo de respuesta asociado a estas crecidas (i.e. tiempo entre la precipitación y el caudal máximo) es muy corto, lo que se explica por la condición de saturación del suelo y el fácil escurrir de las aguas en esta condición.

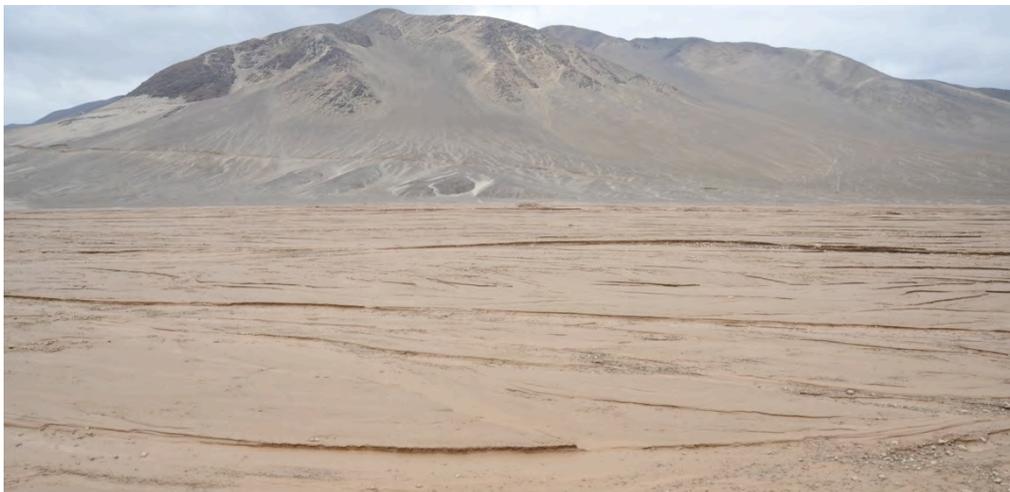
*Figura 9. Marcas de flujo de agua a lo ancho del Río Salado.
Fuente: Fotografía Gabriel González.*

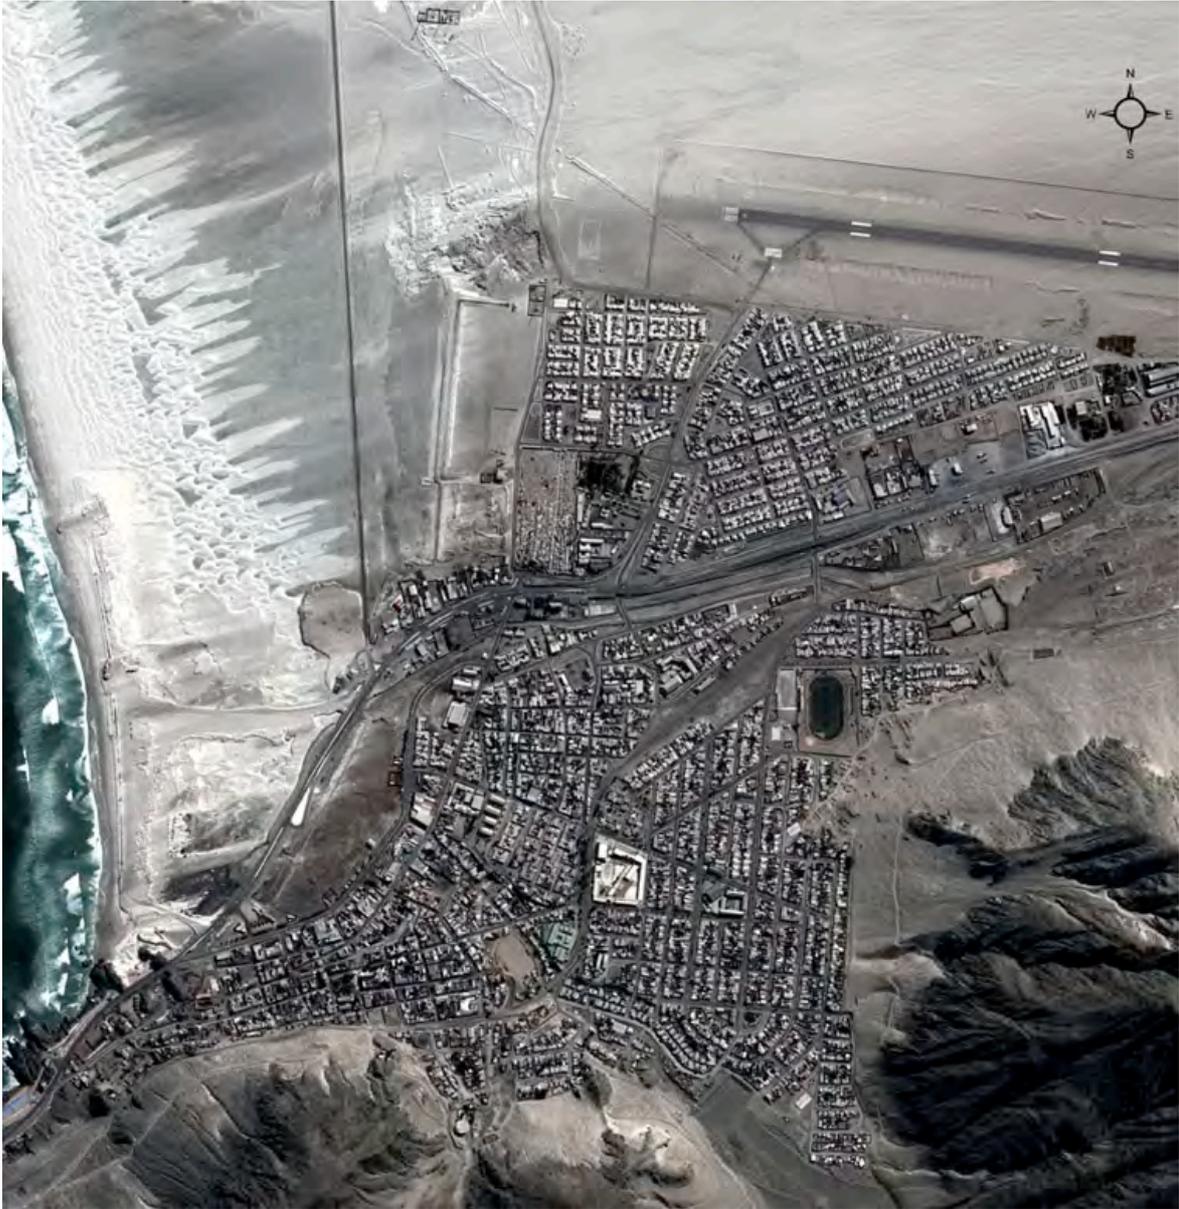
- El flujo aluvional se concentró en el cauce principal del Río Salado. Se observa que aguas arriba de Chañaral (hacia el nudo vial de la ruta 5 que conecta con el camino a Diego de Almagro) el flujo de agua ocupó todo el ancho del valle (210 m de ancho máximo, imagen 9), produciéndose la carga de sedimentos que fue movilizadado aguas abajo.

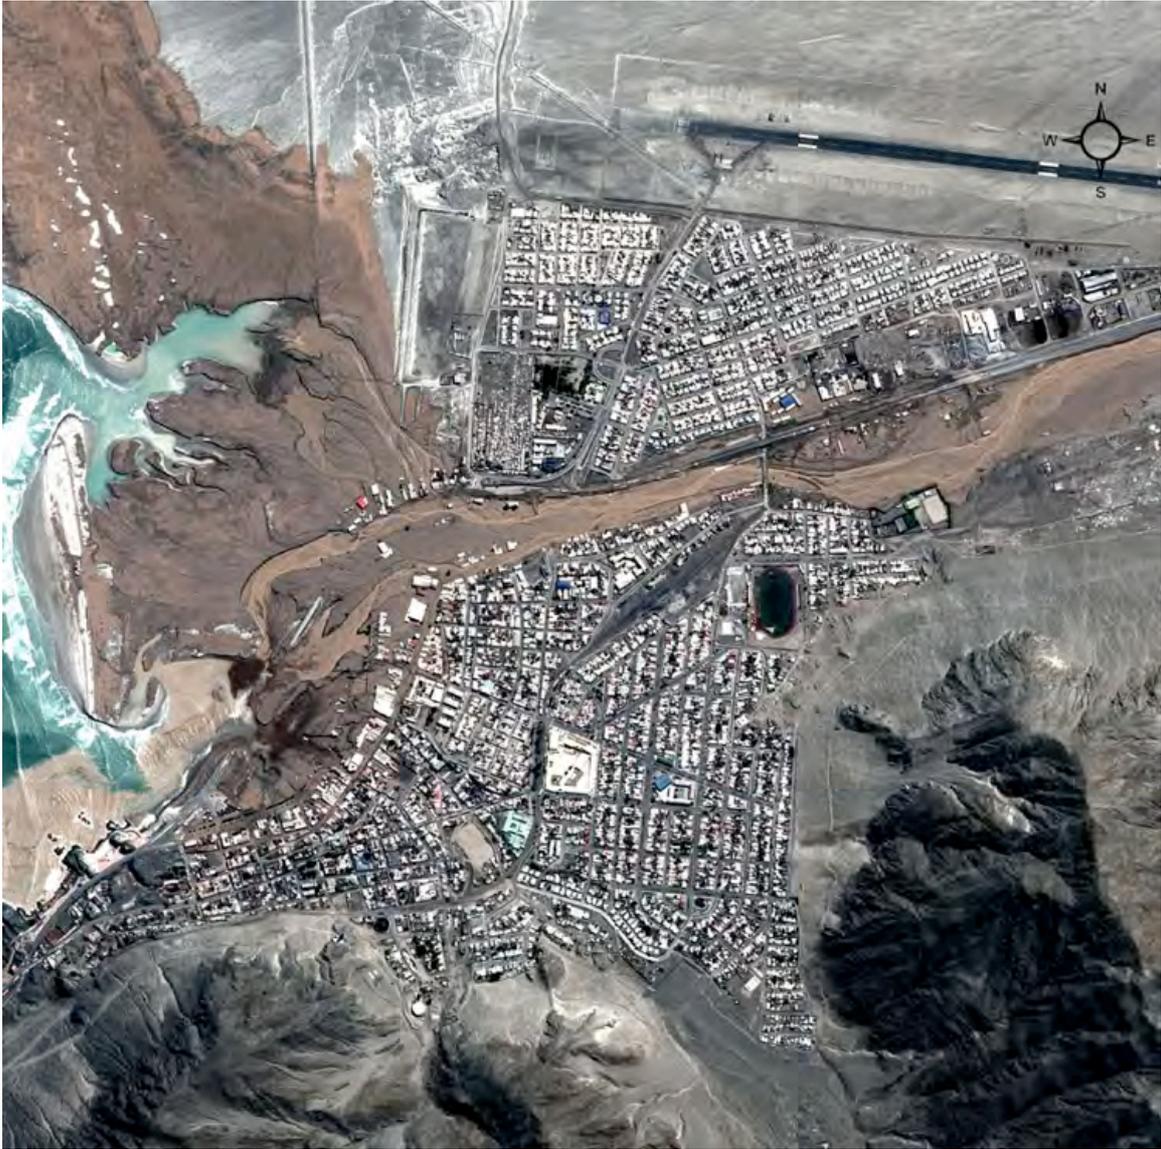
- El sedimento aportado por el flujo aluvional consistió principalmente en arena gruesa y grava. Este tipo de depósito forma un relleno compacto de unos 2 m de espesor que cubre gran parte de la zona baja de Chañaral desde la estación Copec hasta aguas abajo (Figura 10). Se trata de flujos hipeconcentrados.

*Figura 10. Chañaral y la desembocadura del río Salado, antes del aluvión del 26 de marzo 2015.
Fuente: SAF, imagen Satelital Fasat Charlie (27 de junio 2014).*

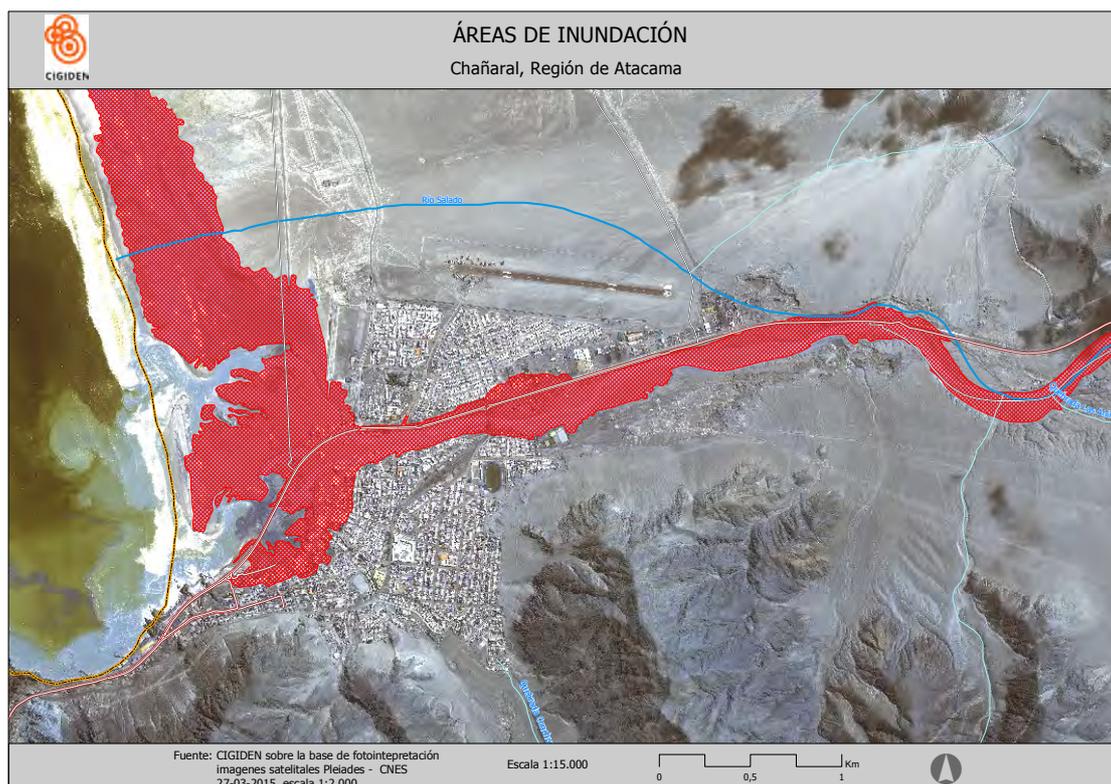
Figura 12. Superficie de inundación en área urbana de Chañaral y alrededores. Fuente: Elaboración propia en base a SAF.

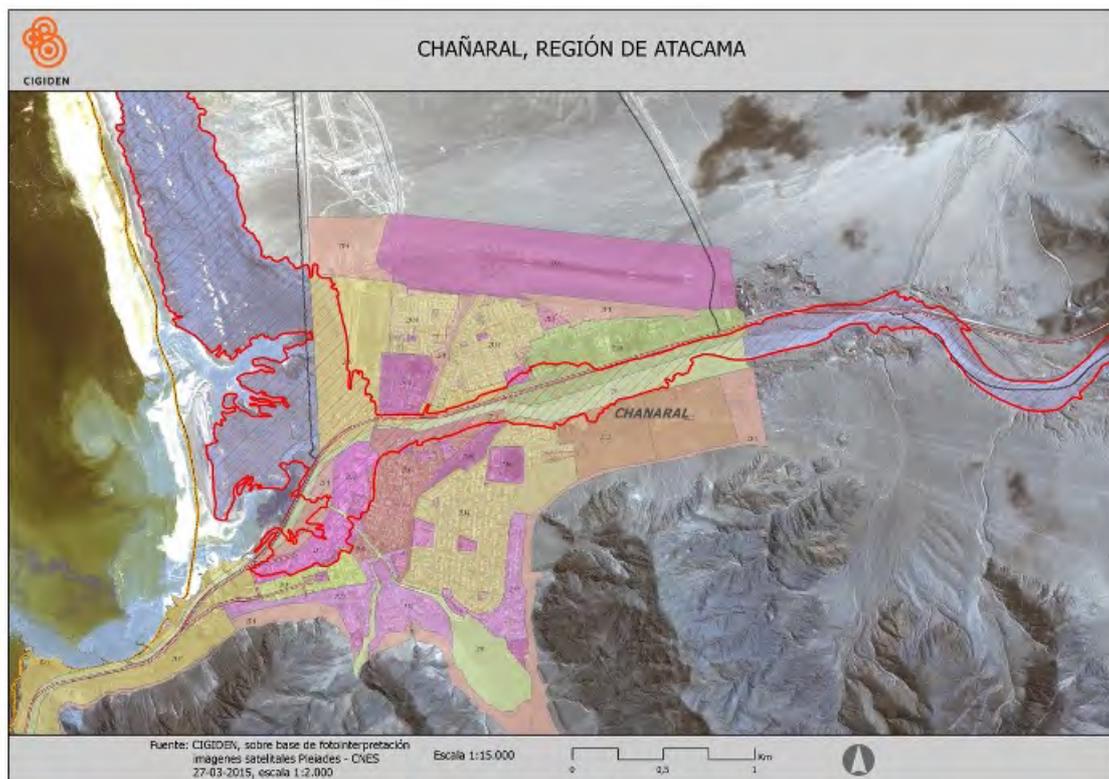
Figure 13 Zona de inundación sobre Plan Regulador Comunal de Chañaral. Fuente: elaboración propia.

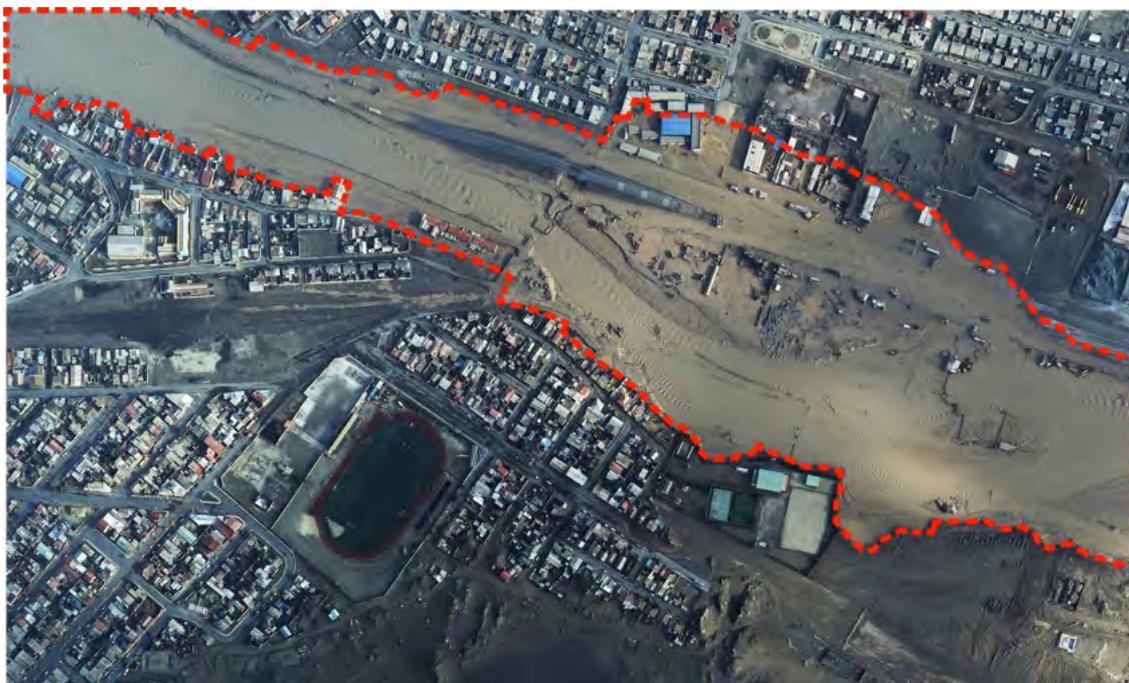
- Las imágenes 14 y 15 muestran la zona del acceso oriente arrasada por el aluvión y su impacto en viviendas emplazadas en el cauce. También se puede observar cómo el paso sobrenivel ayudó a encauzar el flujo hacia el poniente, protegiendo de alguna manera el sector norte de la ciudad. En la imagen 13 se puede ver que las viviendas se construyeron al menos 5 metros más abajo que el borde del cauce.

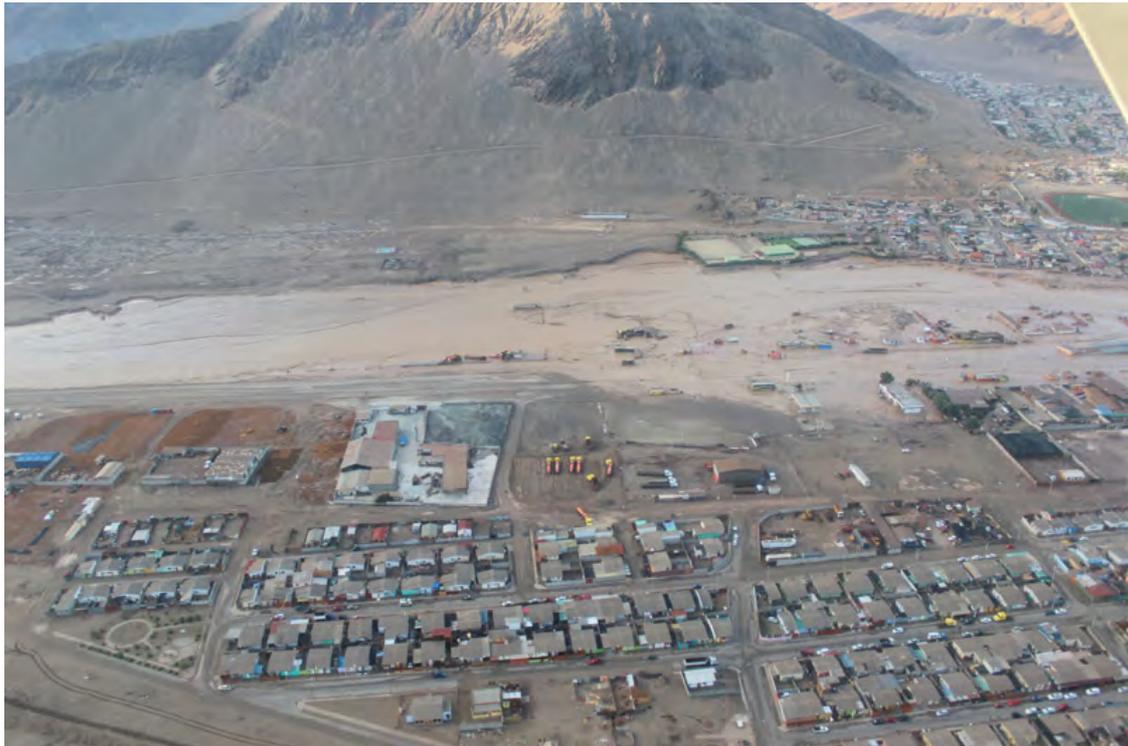
Figure 14. Inundación en acceso oriente de Chañaral. Fuente: Elaboración propia en base a foto post evento de SAF (26.03.2015)

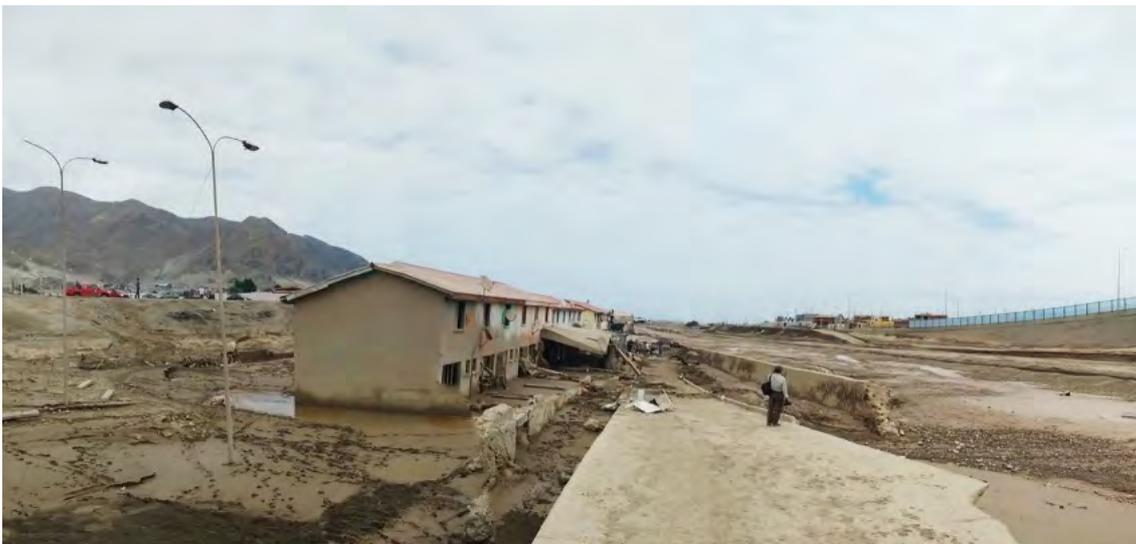
Figure 16. Viviendas construidas en el cauce del Río Salado. Fuente: Fotografía de Roberto Moris

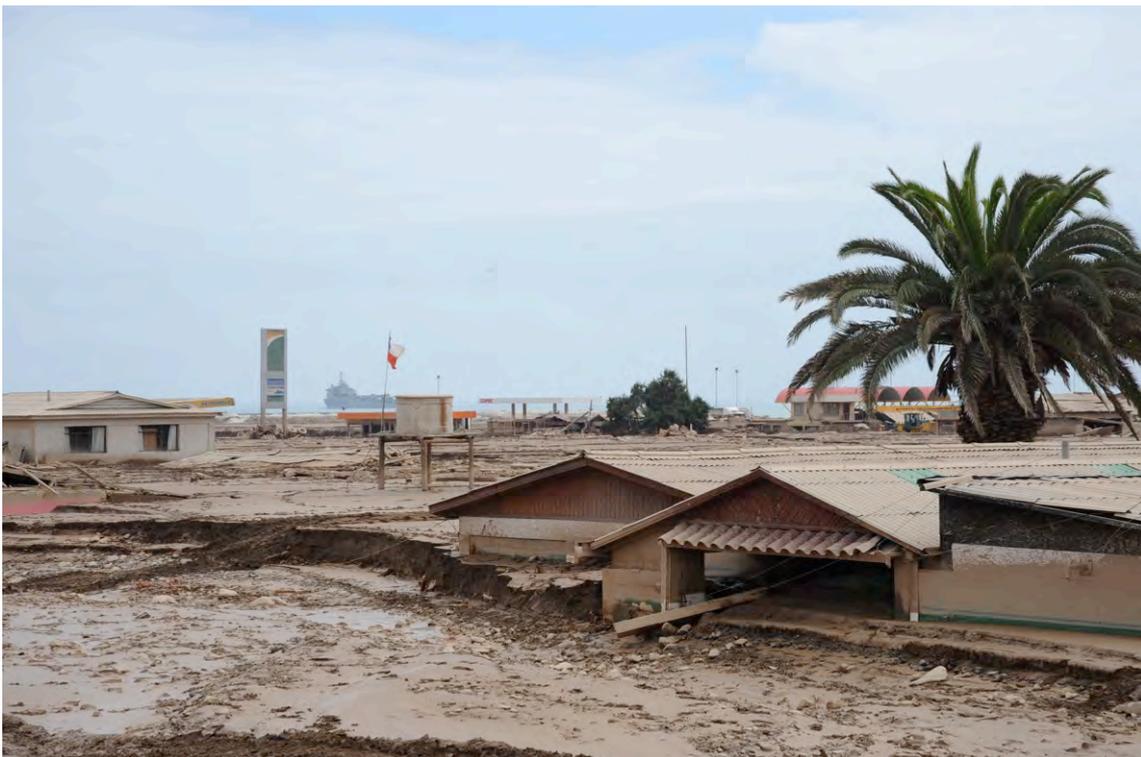
Figura 18. Flujo de aluvional cubriendo casas en la desembocadura del Río Salado. Fuente: Fotografía de Gabriel González.

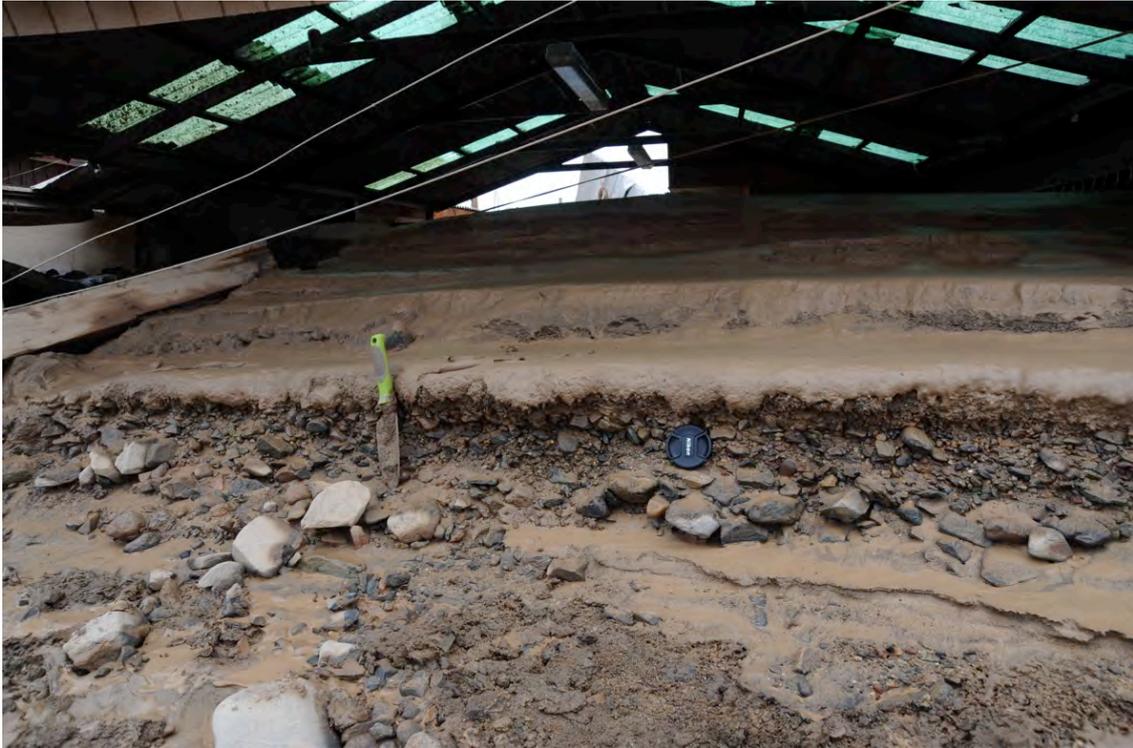
Figura 19. Depósitos de gravas y arenas formando el relleno del interior de una casa habitación. Fuente: Fotografía de Gabriel González.

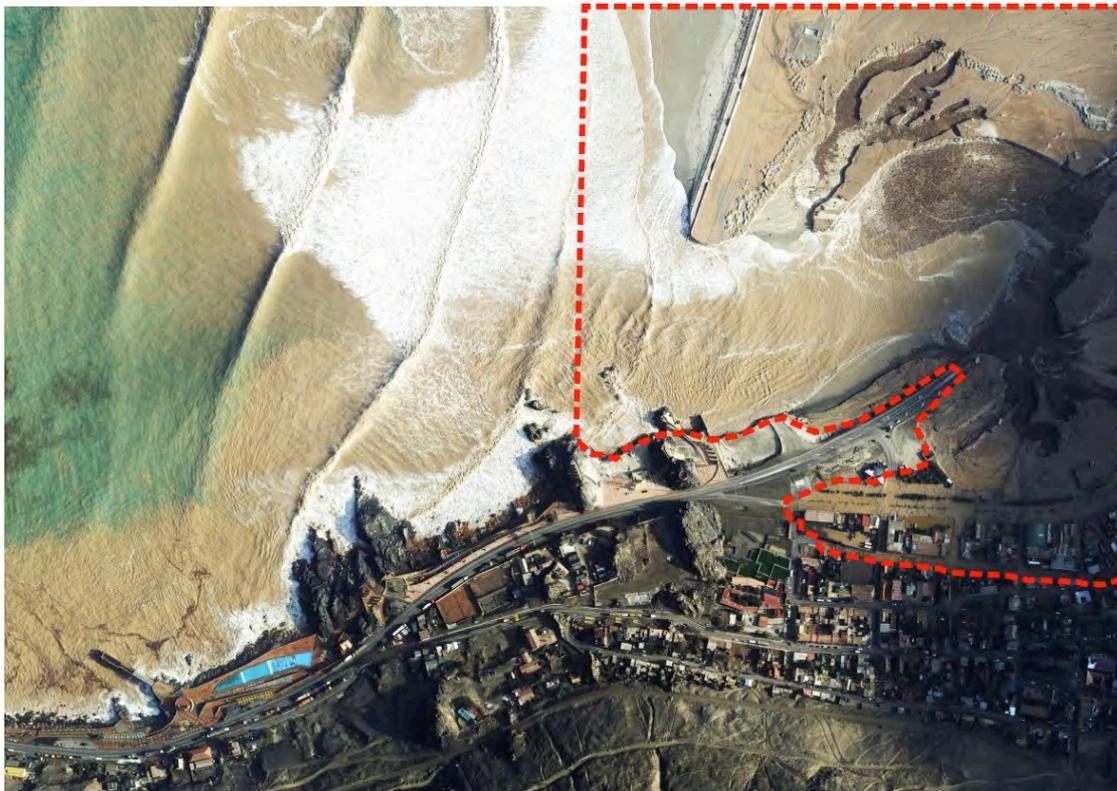
Figura 21. Inundación y socavones en zona centro sur de Chañaral. Fuente: Elaboración propia en base a foto post evento de S.A.F (26.03.2015)

- En las figuras 20, 21 y 22 se puede observar el socavón que se localizó en el antiguo borde costero. También se observan las construcciones que fueron emplazadas en la zona baja de la ciudad. En la imagen 23 se muestra la diferencia de altura entre la parte antigua de la ciudad donde están localizada la plaza y la iglesia, con la parte baja donde incluso estaba emplazada la municipalidad (Figuras 23 y 28).

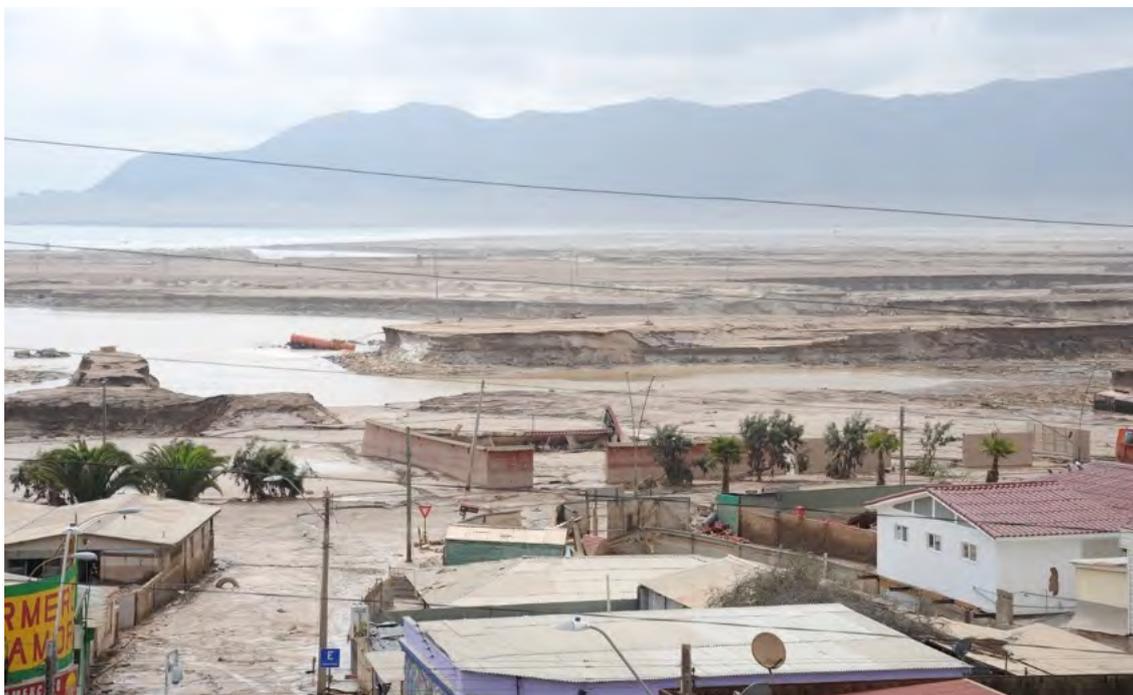
- Es relevante destacar las formas de erosión que se formaron en la línea de costa. Consisten en cuencas erosivas de hasta 15 m de profundidad con paredes subverticales que cortaron la ruta 5. Estas formas erosión fueron producidas en sedimentos de eólicos y marinos. El mar actualmente ha penetrado en estas zonas y la línea de costa avanzó hacia el continente hasta por los menos 700 m tierra adentro (Imágenes 10, 21 y 22).

Figure 22 Formas de erosión producidas en la costa de Chañaral. Fuente: Fotografía de Gabriel González.

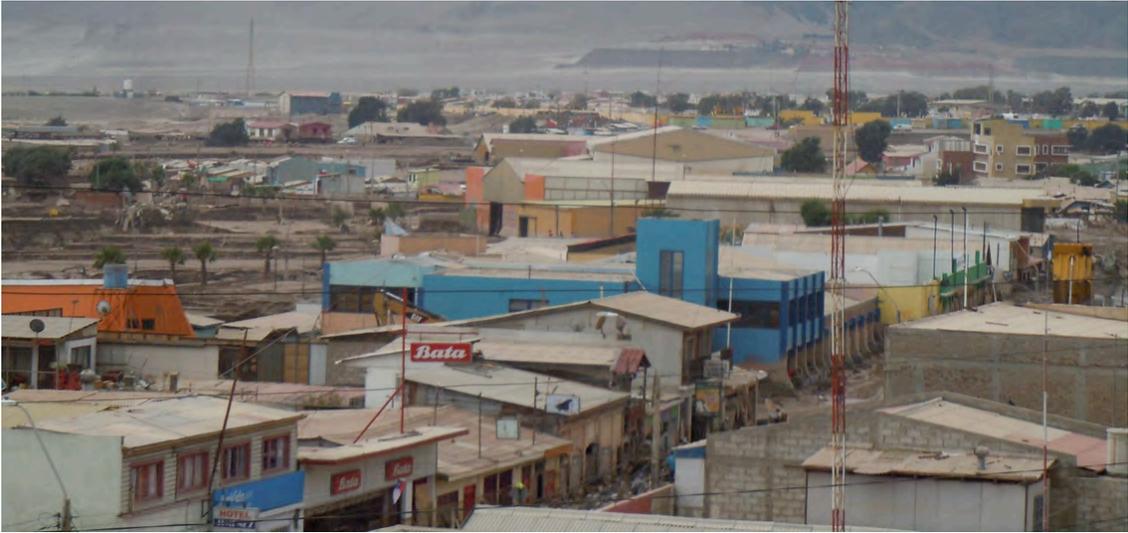
Figura 23. Emplazamiento de municipalidad de Chañaral en zona inundable (edificio azul). Fuente: Foto Roberto Moris.

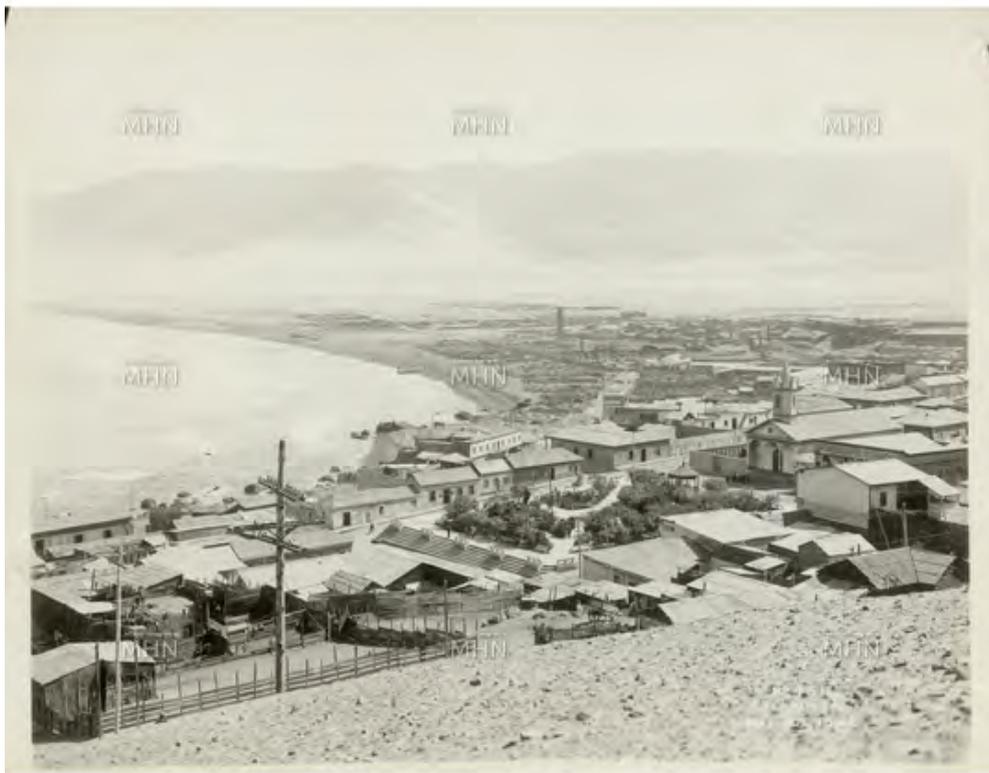
- Fotografías de principios del siglo XX muestran una playa natural con forma de herradura, típica de zonas de desembocadura (ver Figura 27).

Figura 27. Línea de costa de Chañaral antes del evento en 2014. Fuente: Elaboración propia en base Google Earth.

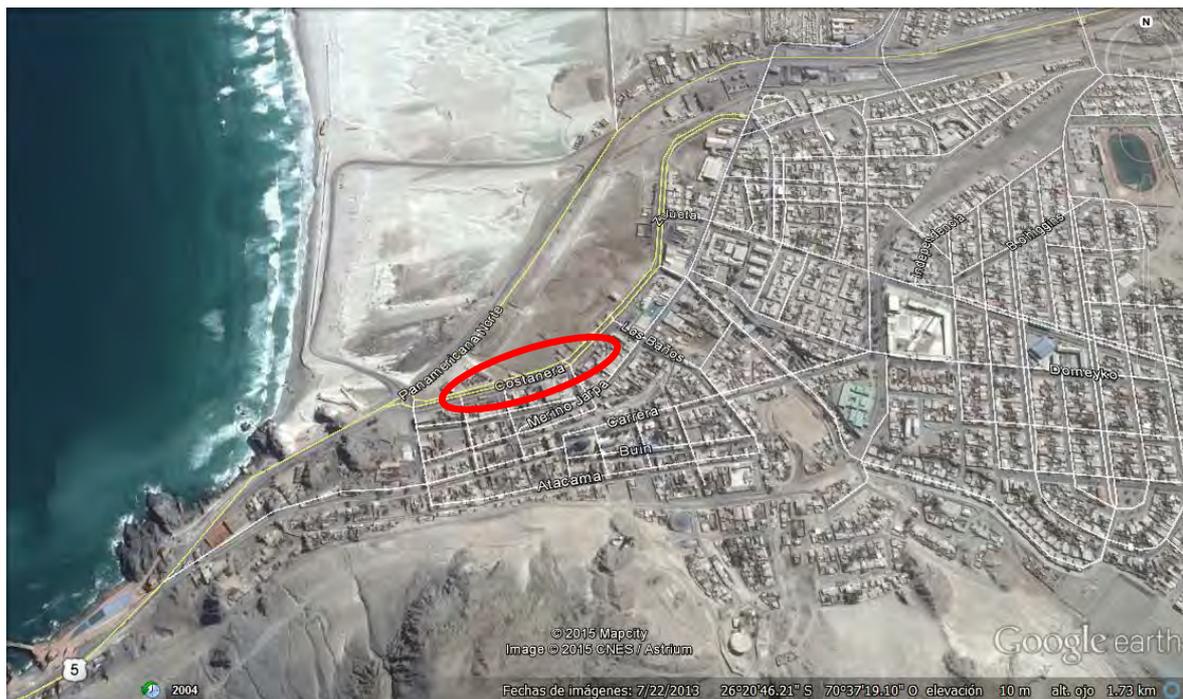
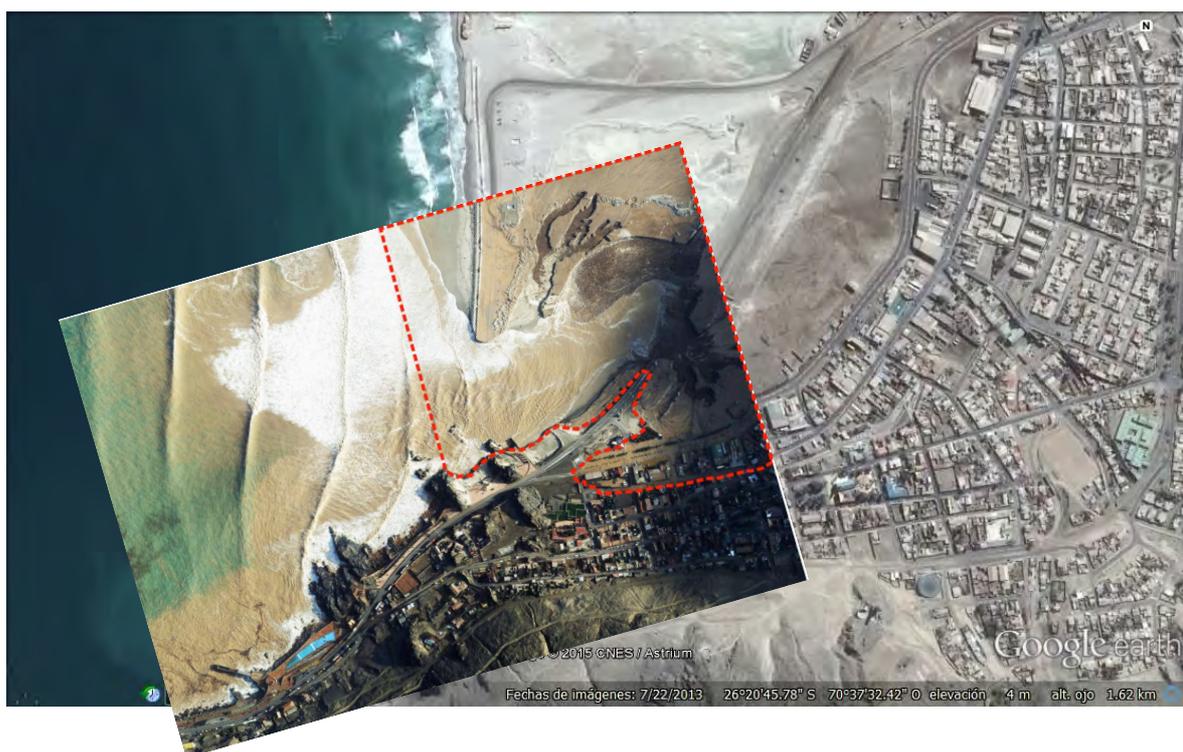
Figuras 29 y 30. Comparación de imágenes antes y después del evento. Fuente: Elaboración propia en base Google Earth y SAF.

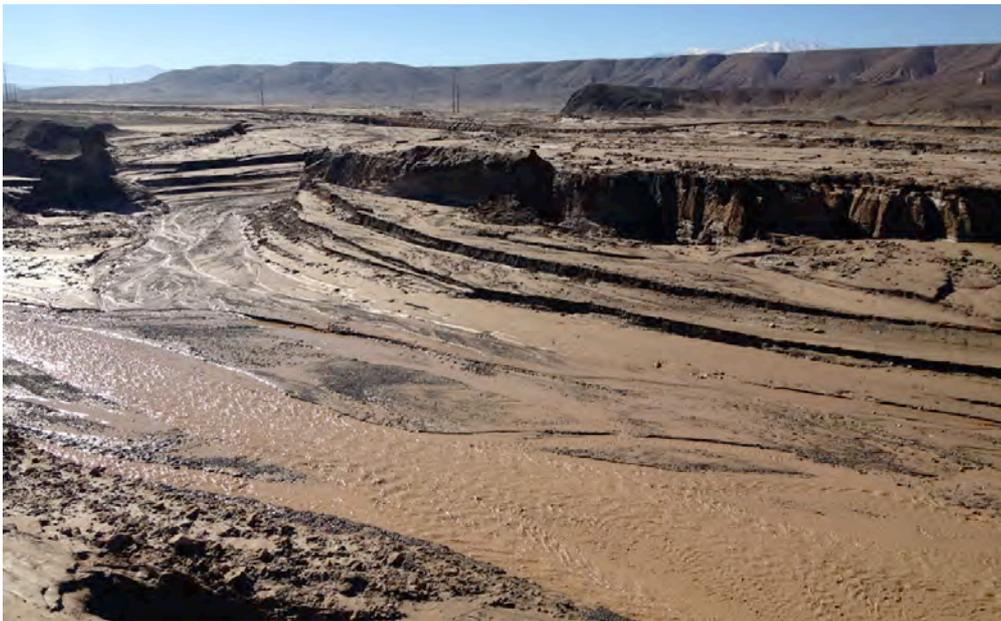
Figura 33. Uno de los brazos principales del cauce, 2 km aguas arriba de Diego de Almagro, en una zona de acopio de relaves que fueron movilizados durante el evento. Fuente: Fotografía de Cristián Escauriaza.

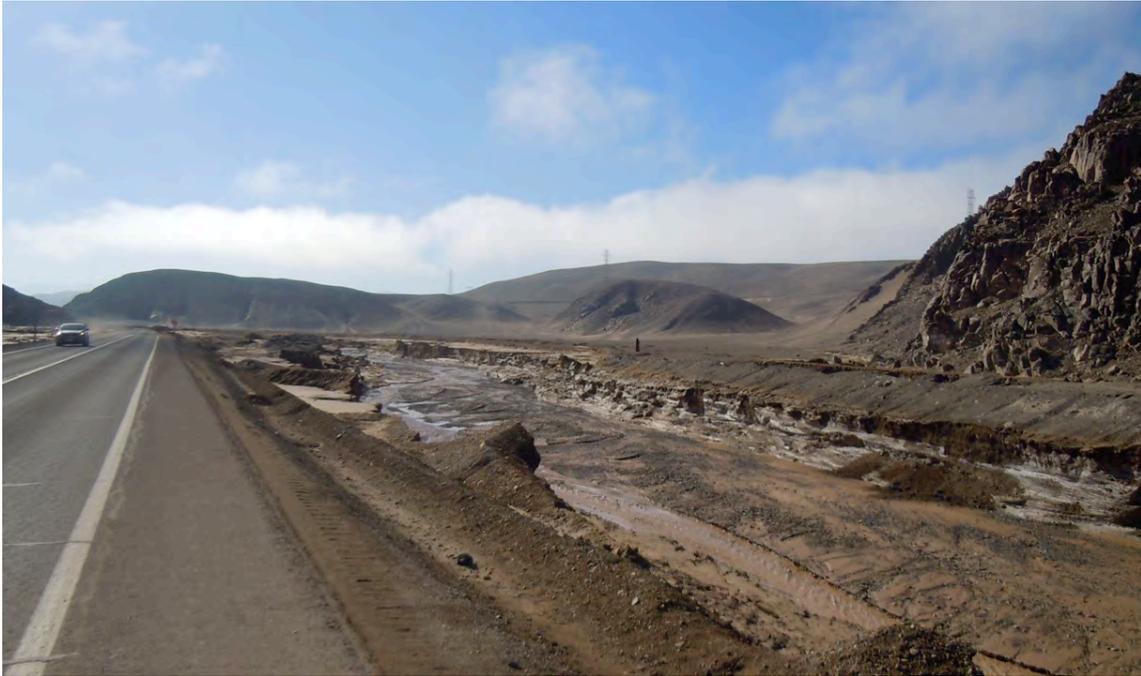
- En la zona urbana se identificó una obra de encauzamiento de unos 200 metros de largo asociadas al nuevo puente construido por vialidad que sobrevivió, pero su diseño proyectado la hizo insuficiente para mitigar el impacto del aluvión. Se observó erosión y ensanchamiento del cauce antes y después de la obra de encauzamiento (imagen 34).

- Cruces de los cauces fueron sobrepasados por el flujo aluvional, al igual que las estructuras de drenaje, que se taparon principalmente con escombros y basura que transportó el flujo (imagen 34).

Figura 34. Cauce principal del río Salado con acopios de relaves a un costado. Fuente: Fotografía de Roberto Moris.

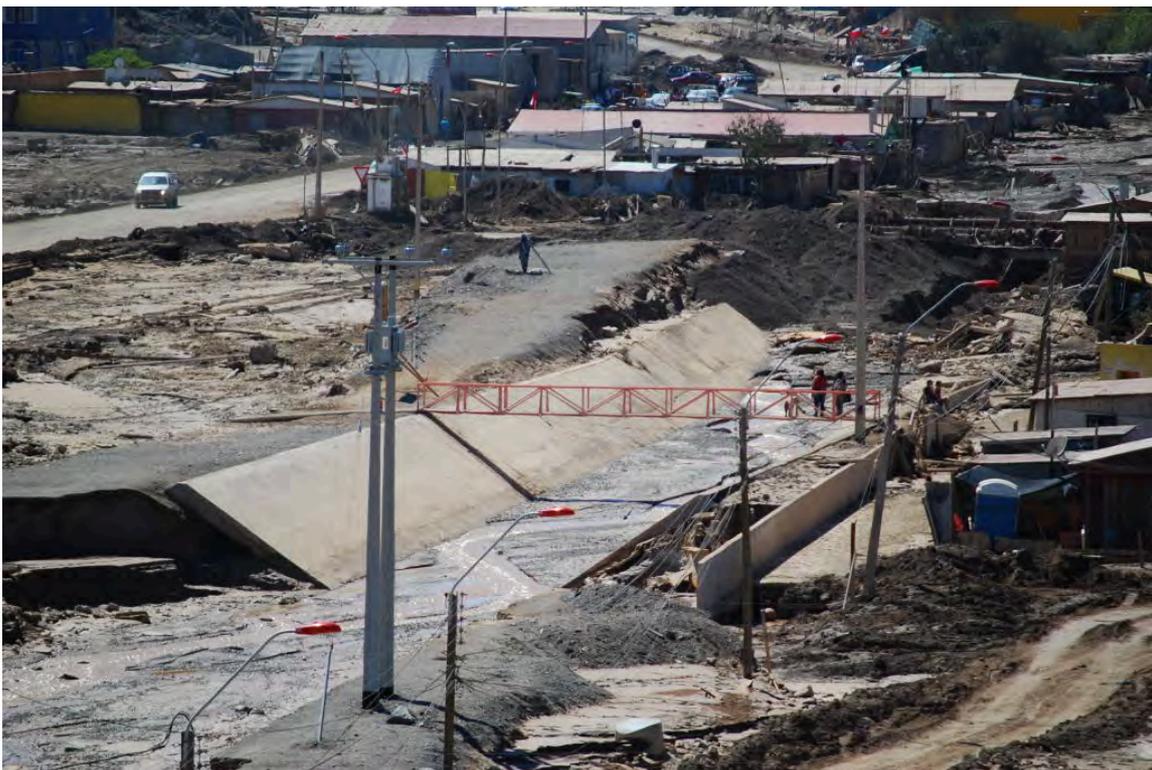
Figura 35. Obra de encauzamiento en la zona urbana de Diego de Almagro. Fuente: Fotografía de Carlos Ovalle.
