**Evaluación de multiamenazas como
fundamento de la gestión**

Evaluación de multiamenazas como fundamento de la gestión¹

1. Informe de misión científica postdesastre en Atacama.

Ciudades de Chañaral, Diego De Almagro y Taltal.

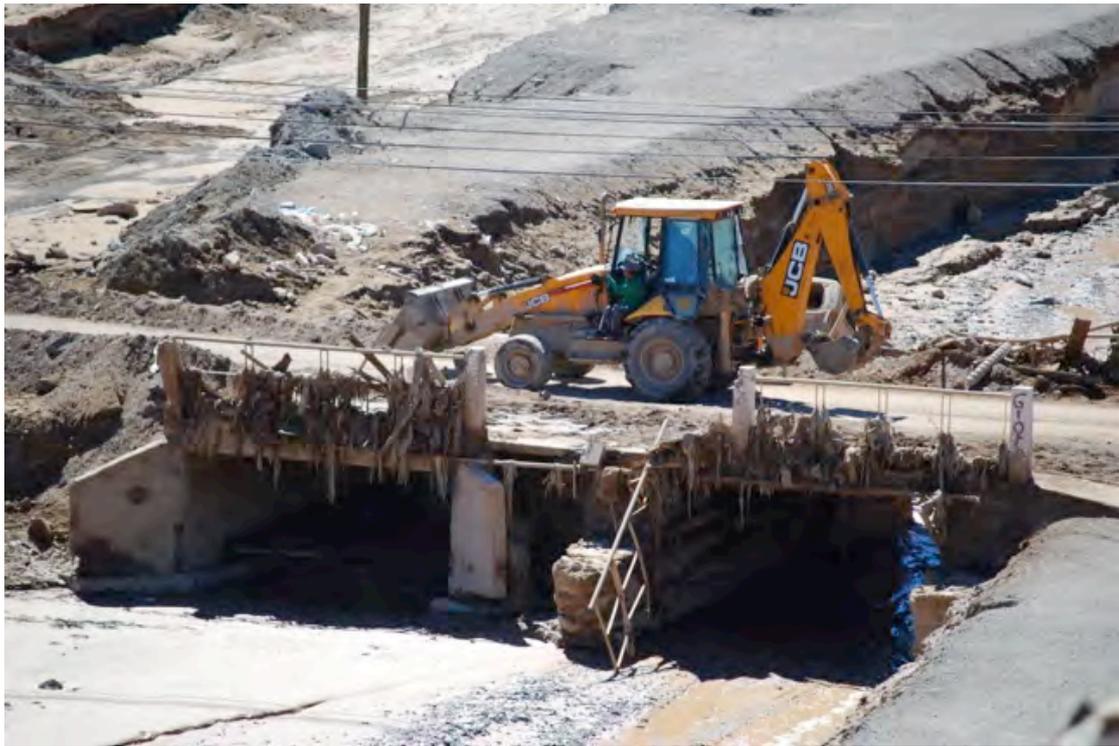
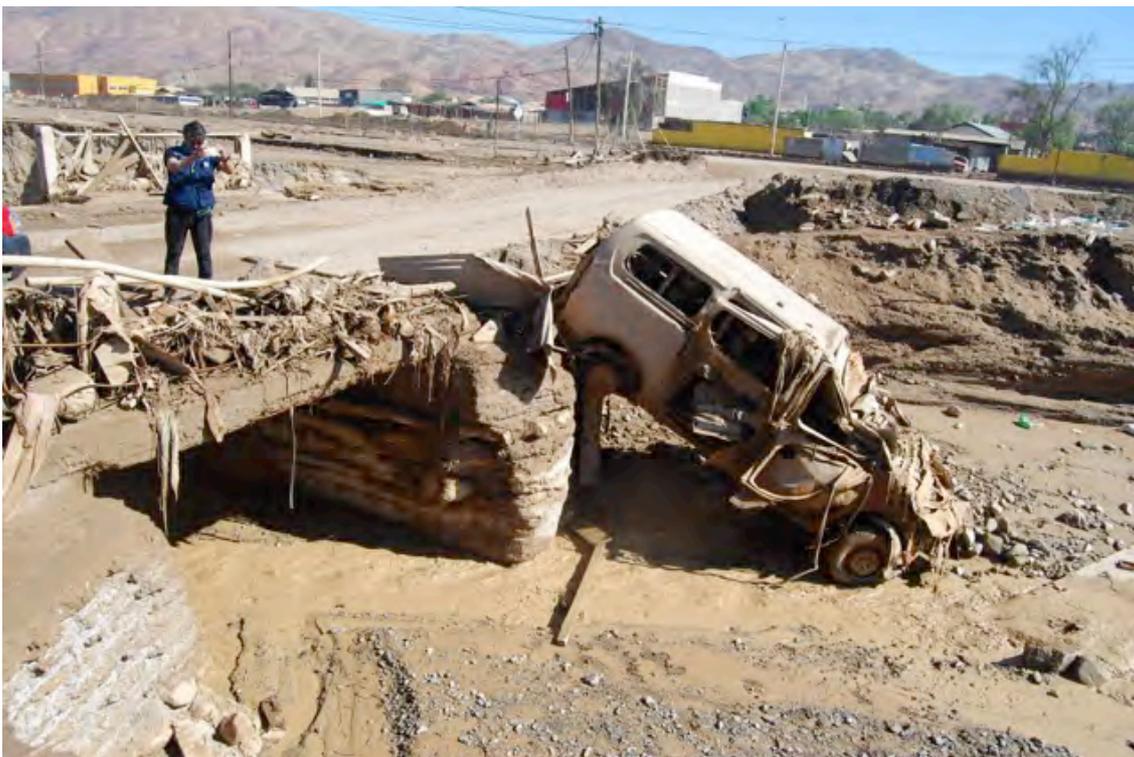
- Cruces de los cauces fueron sobrepasados por el flujo aluvional, al igual que las estructuras de drenaje, que se taparon principalmente con escombros y basura que transportó el flujo (imagen 34).

Imágenes 36 y 37. Puente sobre el cauce sobrepasado por el flujo en Diego de Almagro. Fuente: Fotografías de Carlos Ovalle.

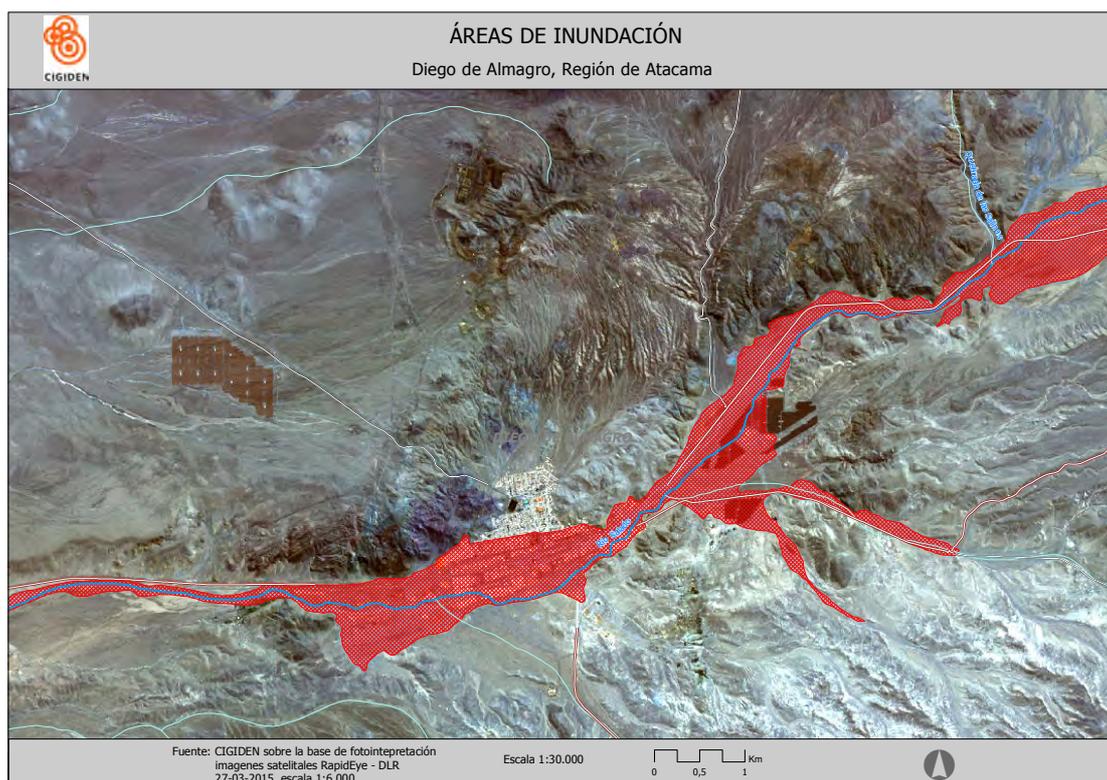
Figura 38. Área de inundación de área urbana y alrededores de Diego de Almagro. Fuente: Elaboración propia en base RapidEye of DLR

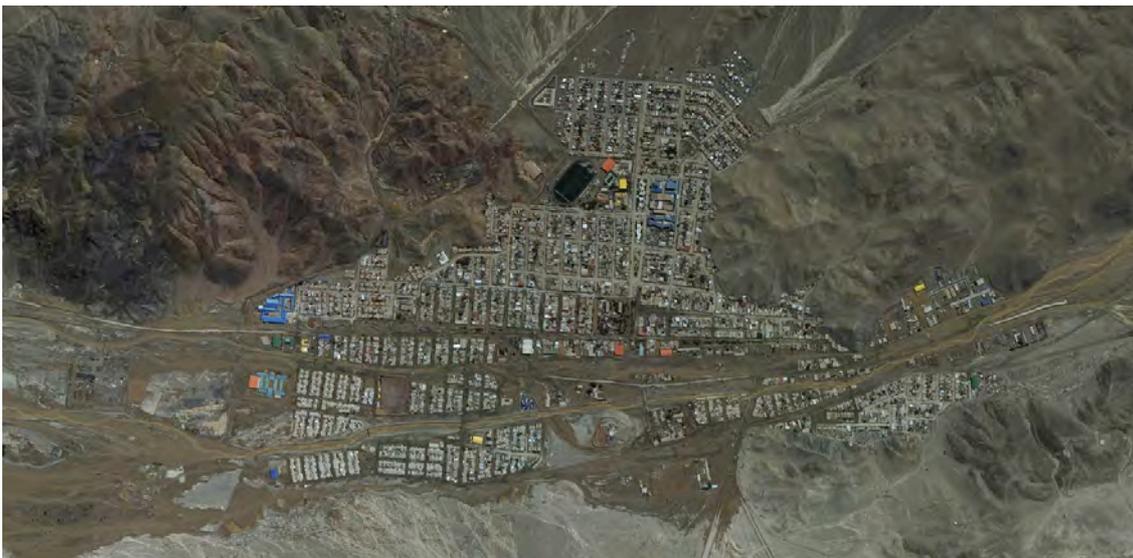
- En la imagen satelital de la figura 38 se puede observar el área de impacto. El agua y el barro afectaron aproximadamente a un 50% del territorio urbanizado de la ciudad, principalmente en las zonas aledañas al antiguo cauce. Se observaron depósitos de sedimentos entre 50 cm a 150 cm. En la imagen 39 se puede ver la zona de inundación sobre el Plan Regulador Comunal.

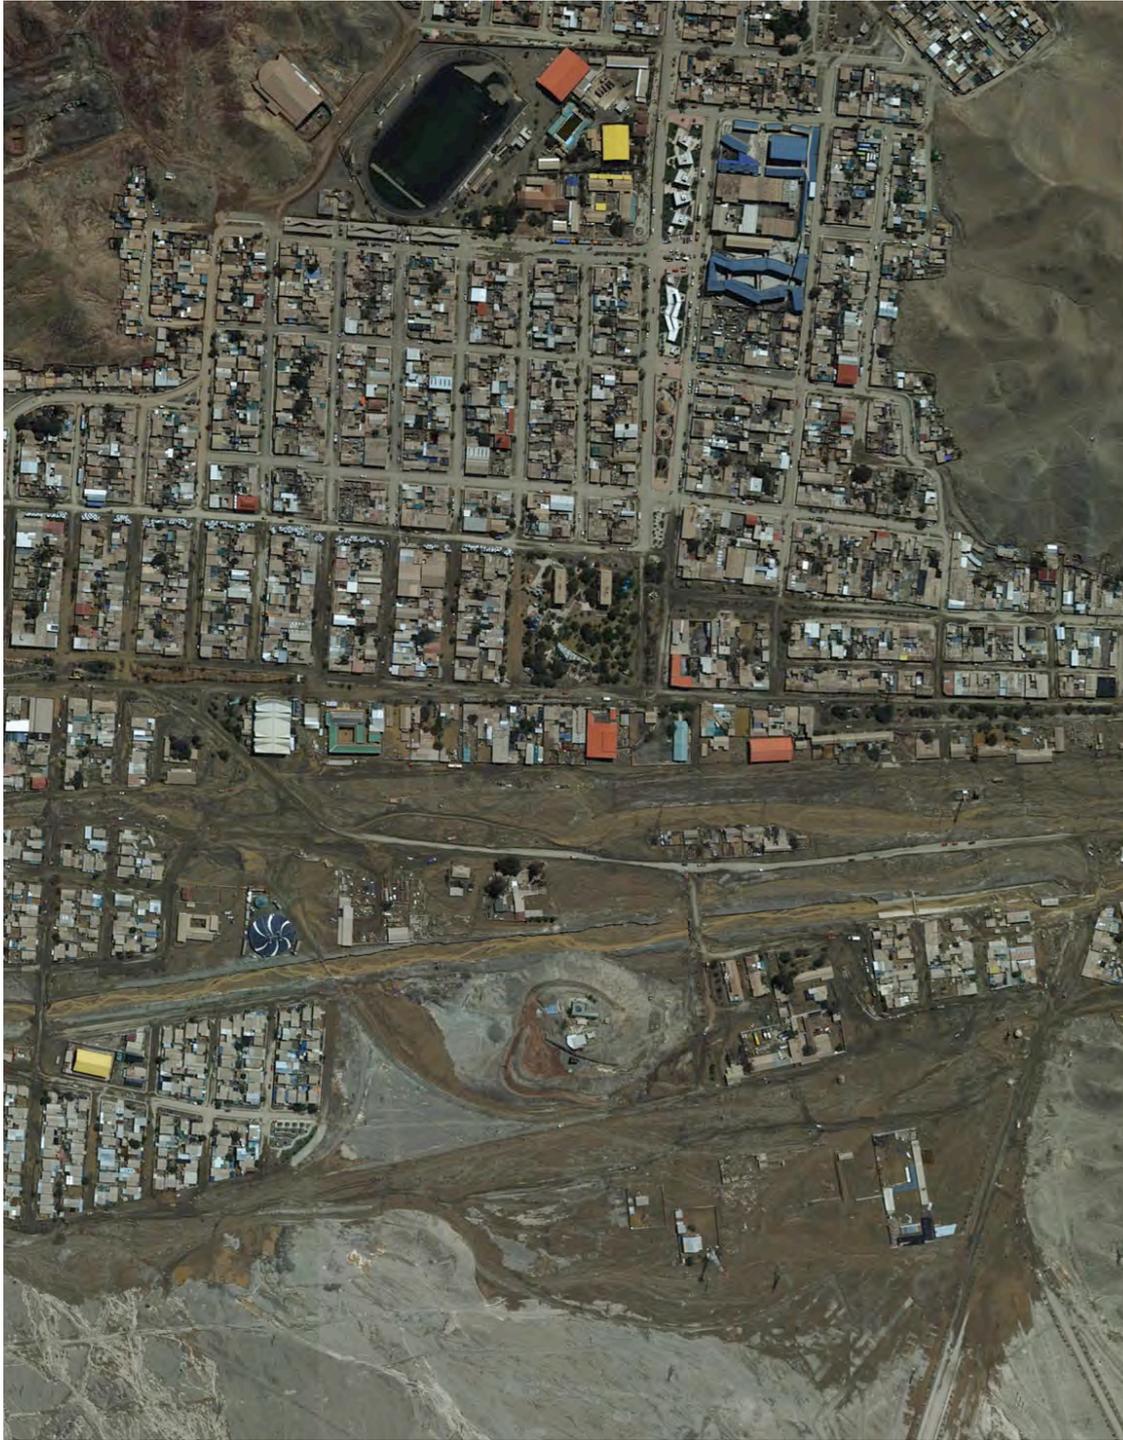
Figura 40. Zona de inundación sobre Plan Regulador Comunal de Diego de Almagro. Fuente: Elaboración propia en base a foto post evento de SAF (26.03.2015) y mapas IDE Chile.

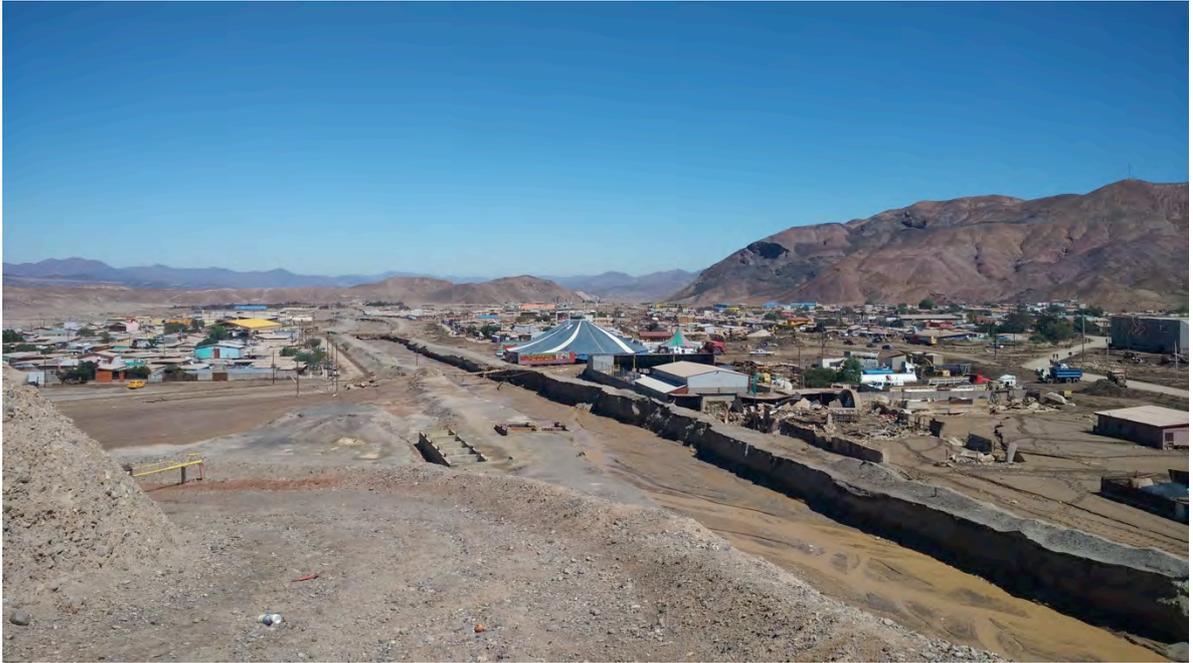
- En la imagen 41 se puede observar la zona de inundación y las zonas del estadio y Escuela que están siendo utilizadas como centros de logística y albergue.

Figura 41. Detalle de la zona central afectada en Diego de Almagro. Fuente: SAF

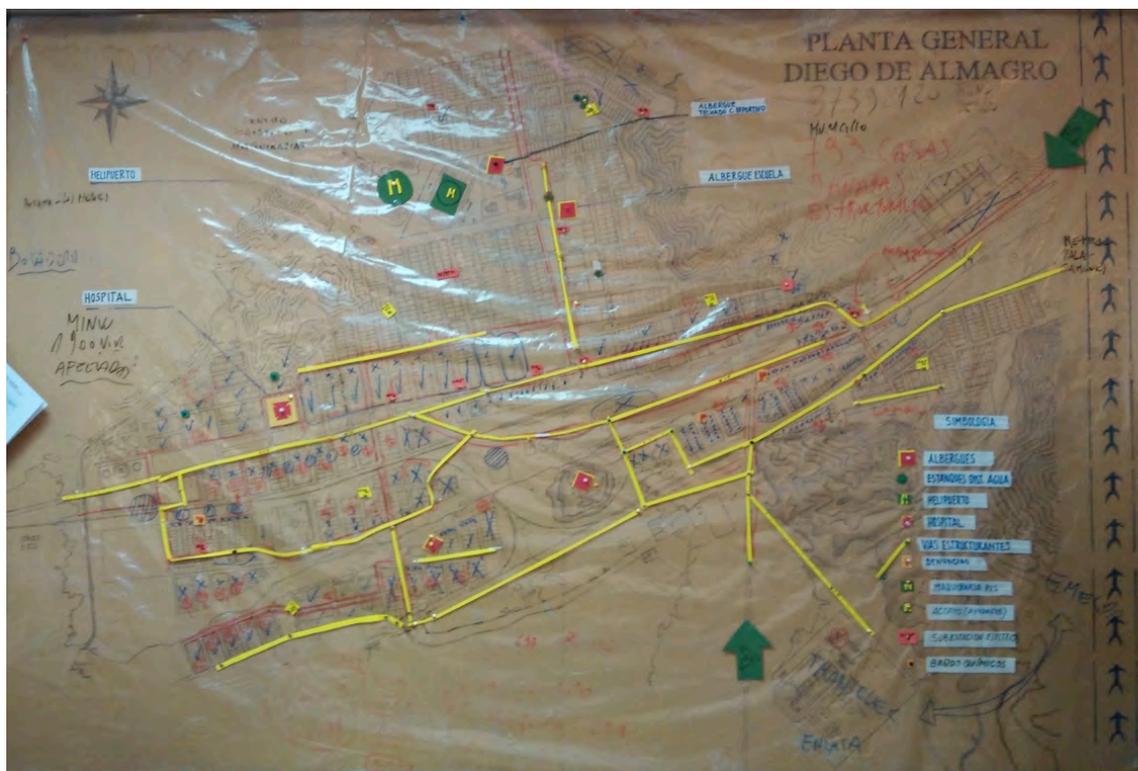
- Se nos indicó que la comunidad se encuentra fuertemente afectada emocionalmente y se requerirá apoyo psicosocial.
- El catastro preliminar del municipio muestra 793 viviendas afectadas y el catastro preliminar MINVU en base a fotografía aérea muestra 1.900 viviendas afectadas (ver imagen 44). Estas familias que deben incluir allegados más el déficit habitacional anterior determinaría la demanda por satisfacer en la reconstrucción. También es posible que familias que no sufrieron tantos daños deban también ser relocalizadas.

Figura 44. Plano de catastro de la municipalidad (DOM) en el albergue (31.03.2015). Fuente: Fotografía de Roberto Moris.

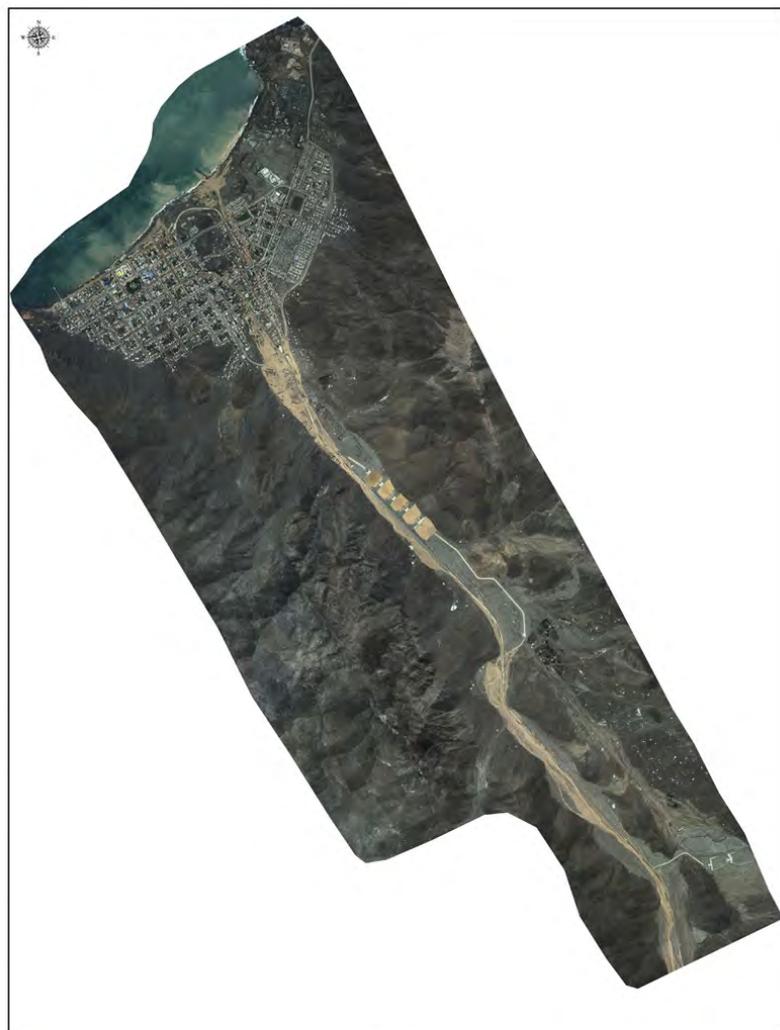
- Conectividad debilitada por daños en acceso principal Ruta 1.
- Aparente buena respuesta de piscinas de decantación que habrían contenido el impacto. A pesar de haber sido sobrepasadas con el caudal, contribuyeron a minimizar el potencial impacto del flujo aluvional.
- Barro penetró el pueblo a través de la avenida principal que se encuentra alineada con el eje de la quebrada, hasta al menos la calle Atacama.
- Plano de ciudad muestra zona de impacto con barro de 50 cm aproximadamente.
- Mayor daño en vehículos que estaban en acceso norte y en primeras viviendas de acceso norte.

MOSAICO TATAL
Sensor Digital DMC
Fecha de Captura 27 de Marzo de 2015

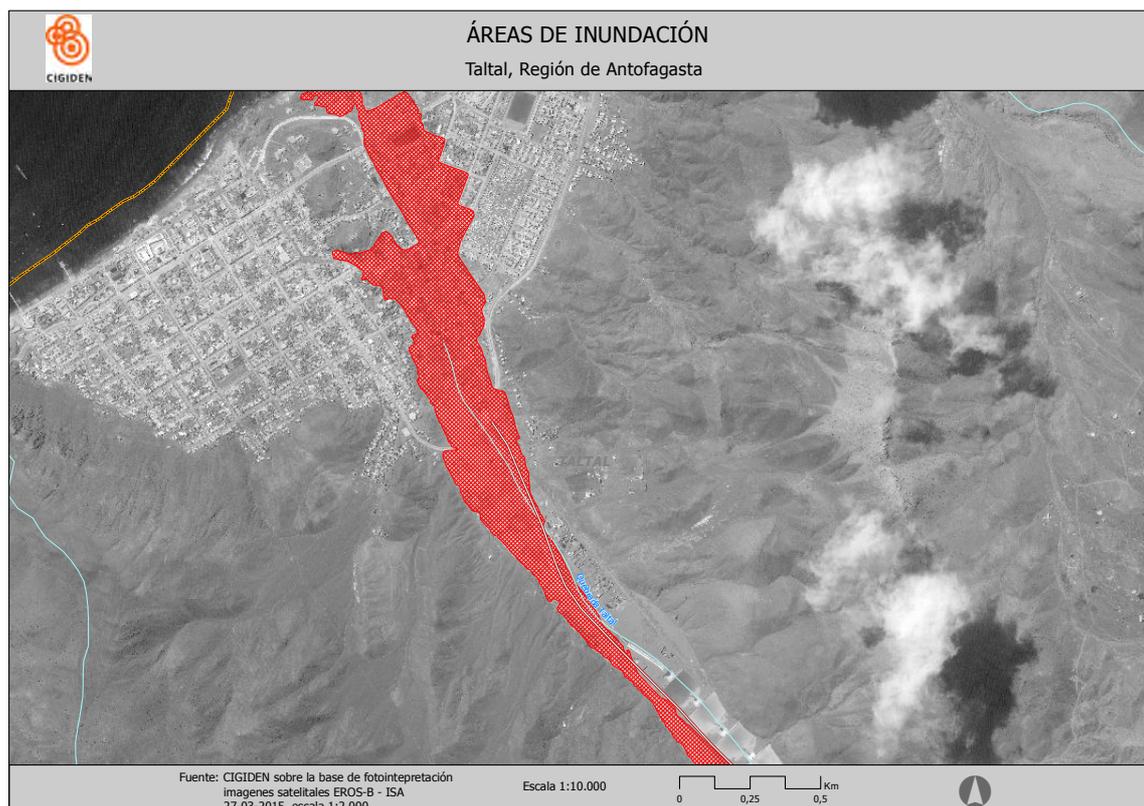
Figura 50. Superficie de inundación en área urbana de Taltal y alrededores. Fuente: Elaboración propia en base a SAF

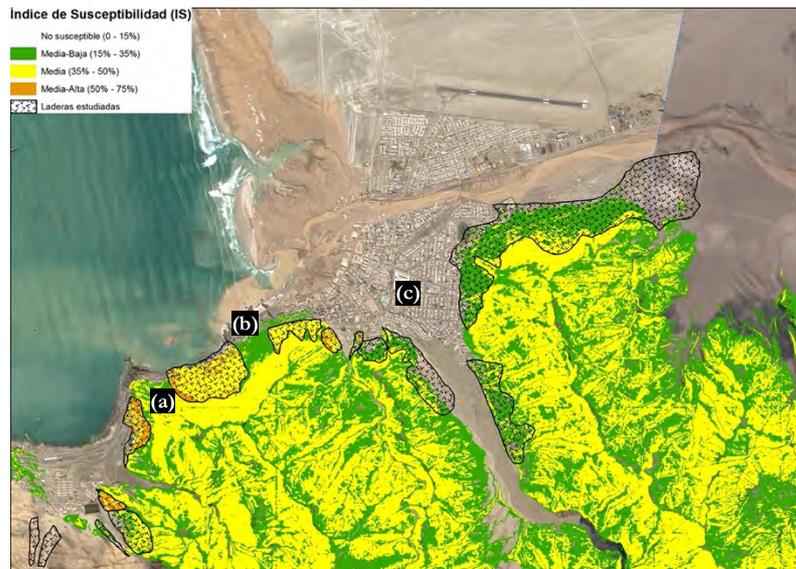
En las inmediaciones del Faro de Chañaral (Mapa 6.1 b) se observa una ladera con una susceptibilidad de media a alta, a cuyos pies se encuentran viviendas unifamiliares, las que se podrían ser potencialmente afectadas por deslizamientos inducidos por sismos. No obstante, tal como se ha señalado, la estimación del deslizamiento de mayores volúmenes de suelo (remoción por potenciales fallas) requiere estudios a mayor detalle.

Figura 54 Niveles de susceptibilidad a deslizamientos en Chañaral. Fuente: Elaboración propia.

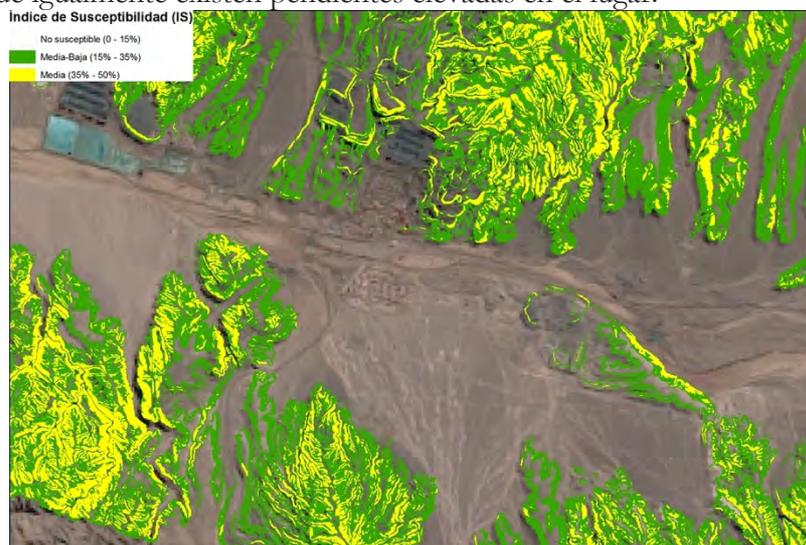
La situación en El Salado, en términos de susceptibilidad de deslizamientos, es más favorable que la observada en las laderas de Chañaral y Barquito. A partir del cálculo del Índice de Susceptibilidad (IS), se establece que en la localidad existe un susceptibilidad media-baja y media de ocurrencia de deslizamientos; dicha condición más favorable, en relación a Chañaral, proviene de las características geológicas-geotécnicas más estables de dichas laderas, ya que igualmente existen pendientes elevadas en el lugar.

Figura 55 Niveles de susceptibilidad a deslizamientos en El Salado. Fuente: Elaboración propia.

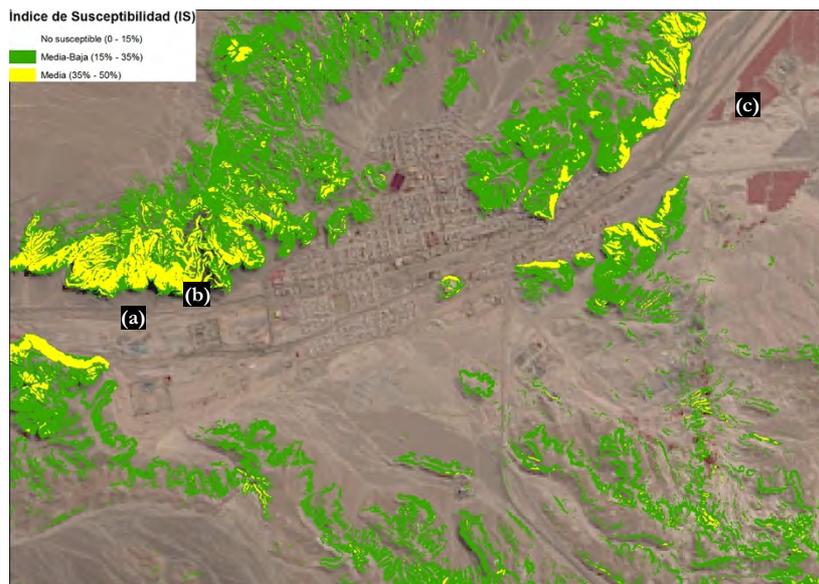
Figura 56 Niveles de susceptibilidad a deslizamientos en Diego de Almagro. Fuente: Elaboración propia.

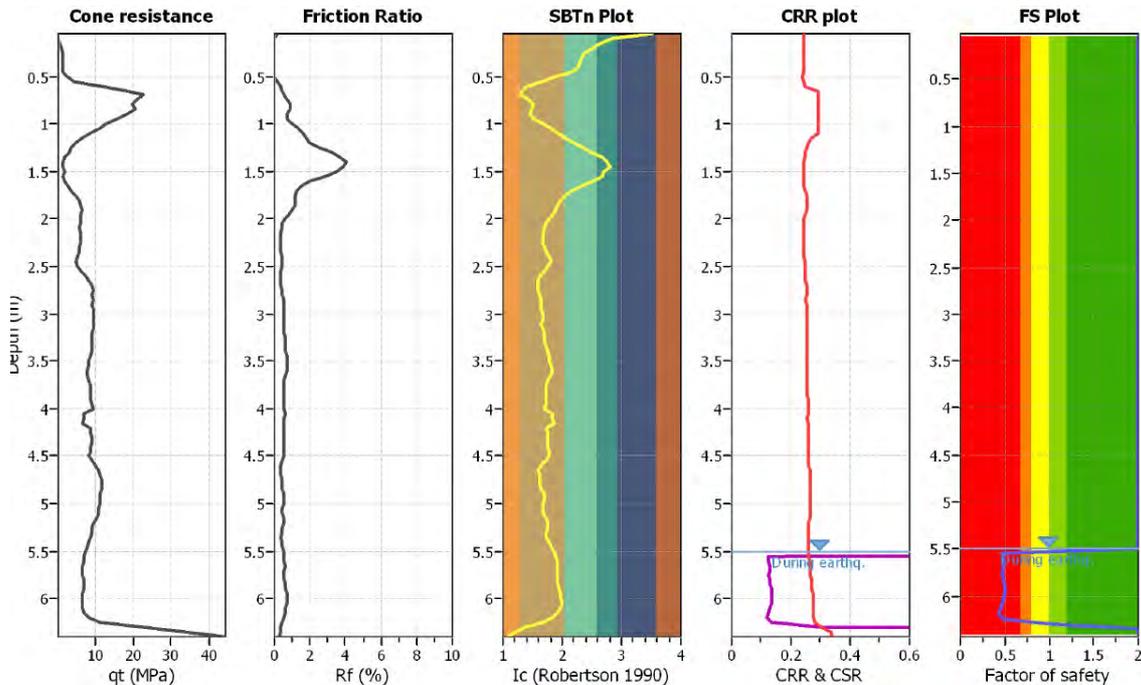
Figura 57 CPT medido en el punto C4-B en la localidad de Chañaral. Fuente: Elaboración propia

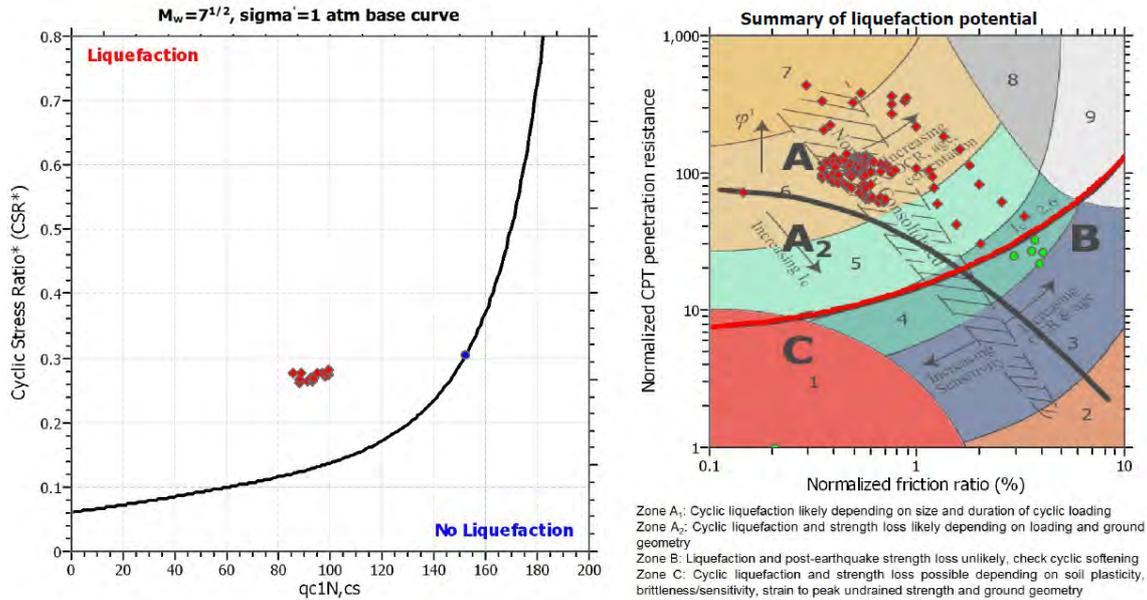
Figura 58 Potencial de licuación en el punto CA-B de la localidad de Chañaral. Fuente: Elaboración propia

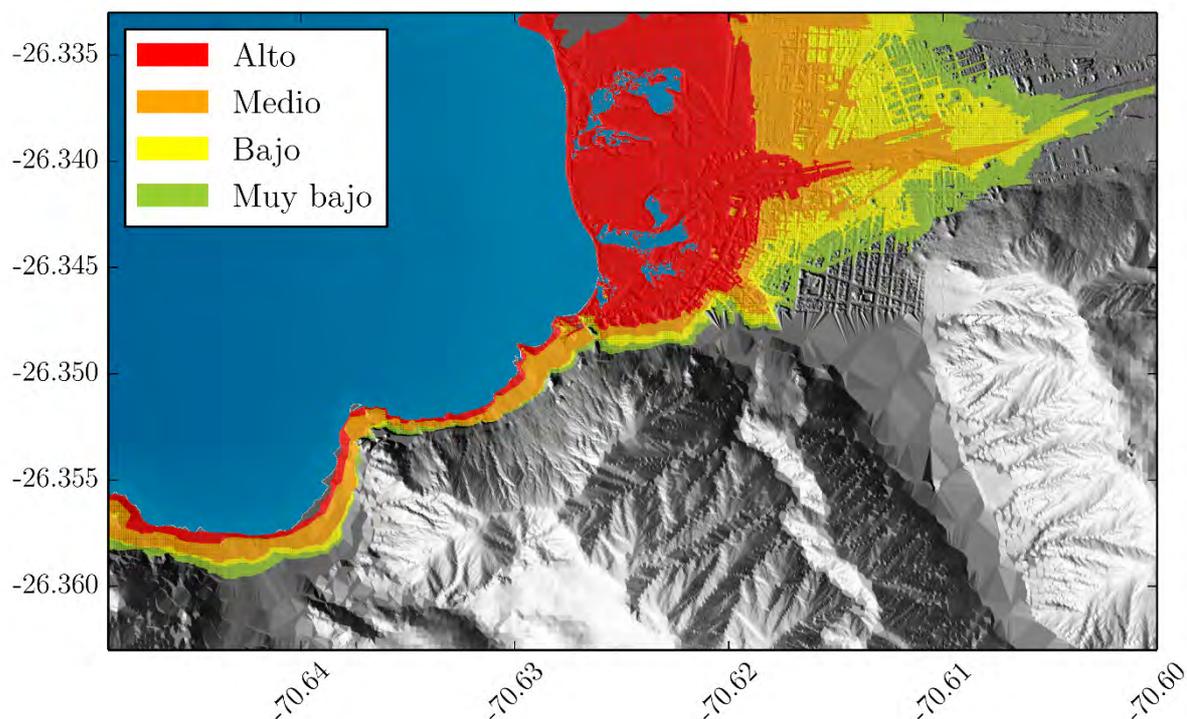
Figura 60 Niveles de susceptibilidad a la inundación por tsunami. Fuente: Elaboración propia

En la Figura 6.5 se presentan los niveles de susceptibilidad a la inundación por tsunami en Chañaral.
